## Monitoring Demonstratieproject Brede Groene Dijk (fase 1 en 2):

*vervolgmonitoring ontwateringsstelsel, kwelderafslag, opslibbing en  
vegetatie (2018)*

**PUCCIMAR-rapport 18**

Monitoring Demonstratieproject Brede Groene Dijk (fase 1 en 2): vervolgmonitoring ontwateringsstelsel, kwelderafslag, opslibbing en vegetatie (2018). PUCCIMAR rapport 18.  
PUCCIMAR Ecologisch Onderzoek & Advies, Vries

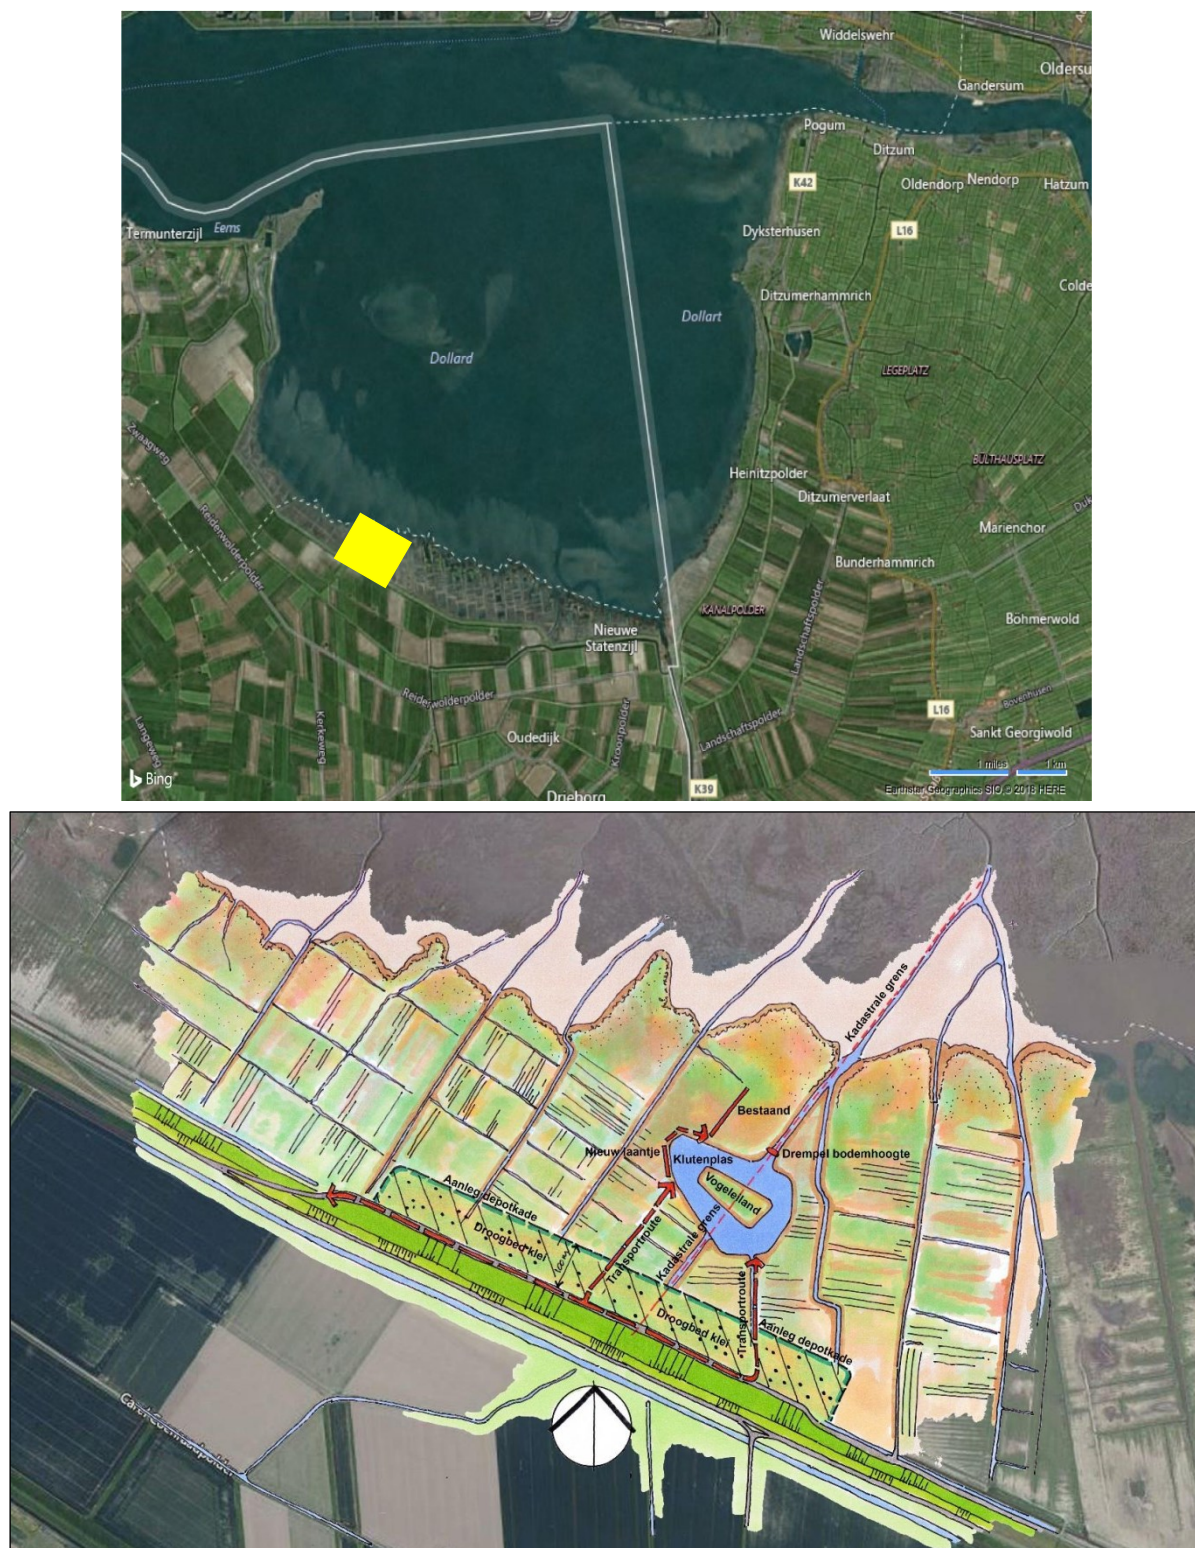
**Figuur 1.1** Het demonstratieproject BGD: (A) globale ligging in de zuidelijke Dollard en (B) overzicht van de inrichtingsmaatregelen en activiteiten in het demonstratieproject BGD (naar Riemersma 2018).

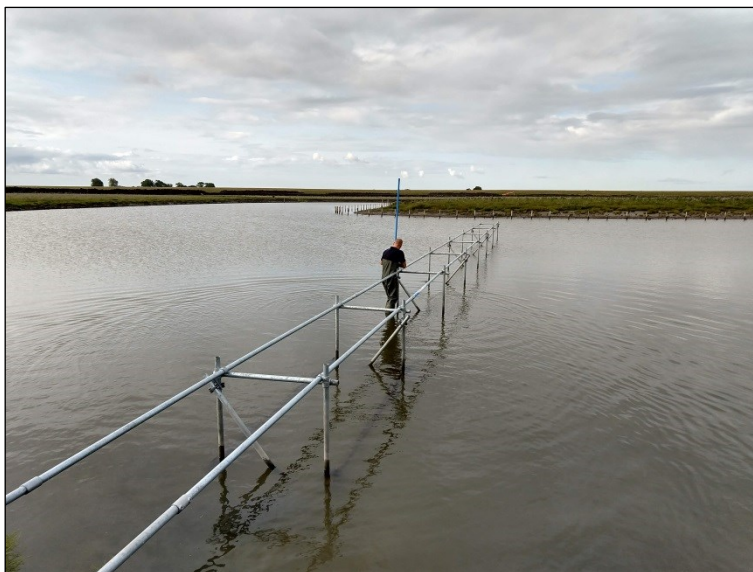
**Figuur 2.2** De meetbrug in de NO-hoek van de Klutenplas. Op de foto wordt de peilbuis geïnstalleerd (31 aug. 2018).

Teneinde inzicht te verkrijgen in de getijdynamiek in de Klutenplas is in opdracht van het Waterschap op 31 augustus 2018 door Fugro een peilbuis met datalogger aan de meetbrug bevestigd (Fig. 2.2).

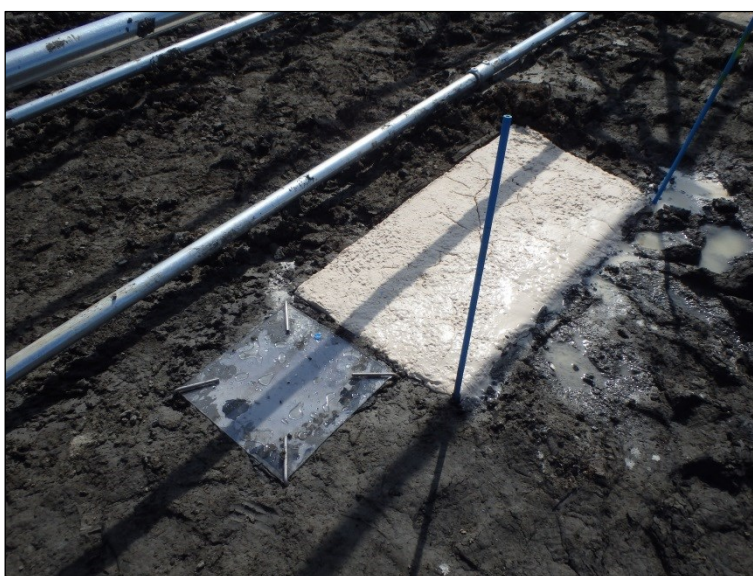
**Figuur 2.3** Een veldje met opgebrachte kaolienklei als markeerhorizont op de bodem van de Klutenplas met ernaast een sedimentatieplaat. Langs de meetbrug zijn vijf paar van deze meetpunten aangelegd. Foto 19 april 2018.

Op vijf plekken langs de meetbrug zijn op 19 april 2018, een paar dagen voordat de Klutenplas werd aangesloten op de Dollard een markeerhorizont en een sedimentatieplaat aangebracht (§ 2.2). Tijdens laagwater is op 20 september geprobeerd om de afgezette sliblaag bovenop de markeerveldjes te bemonsteren door met een afsluitbare doorzichtige kunststofcilinder (met een binnendiameter van 5.4 cm) een bodemmonster te steken. Een belangrijke handicap was dat er door de waterhoogte van *ca.* NAP +1.0 m (hoogte drempel) in 0.8 m diep water moest worden gemonsterd. De poging is hierdoor mislukt.

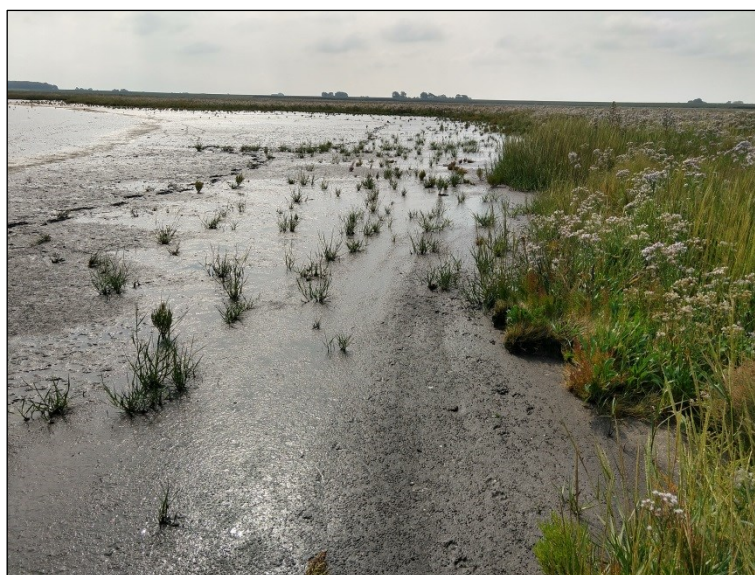
**Figuur 4.4** Pionierzone langs de kwelderrand met jonge eerstejaars planten van Engels slijkgras. Foto 3 september 2018.
