## Monitoring Demonstratieproject Brede Groene Dijk (fase 1 en 2):

*vervolgmonitoring ontwateringsstelsel, kwelderafslag, opslibbing en  
vegetatie (2019)*

**PUCCIMAR-rapport 19**

WATERSCHAP  
**Hunze en Aa's**

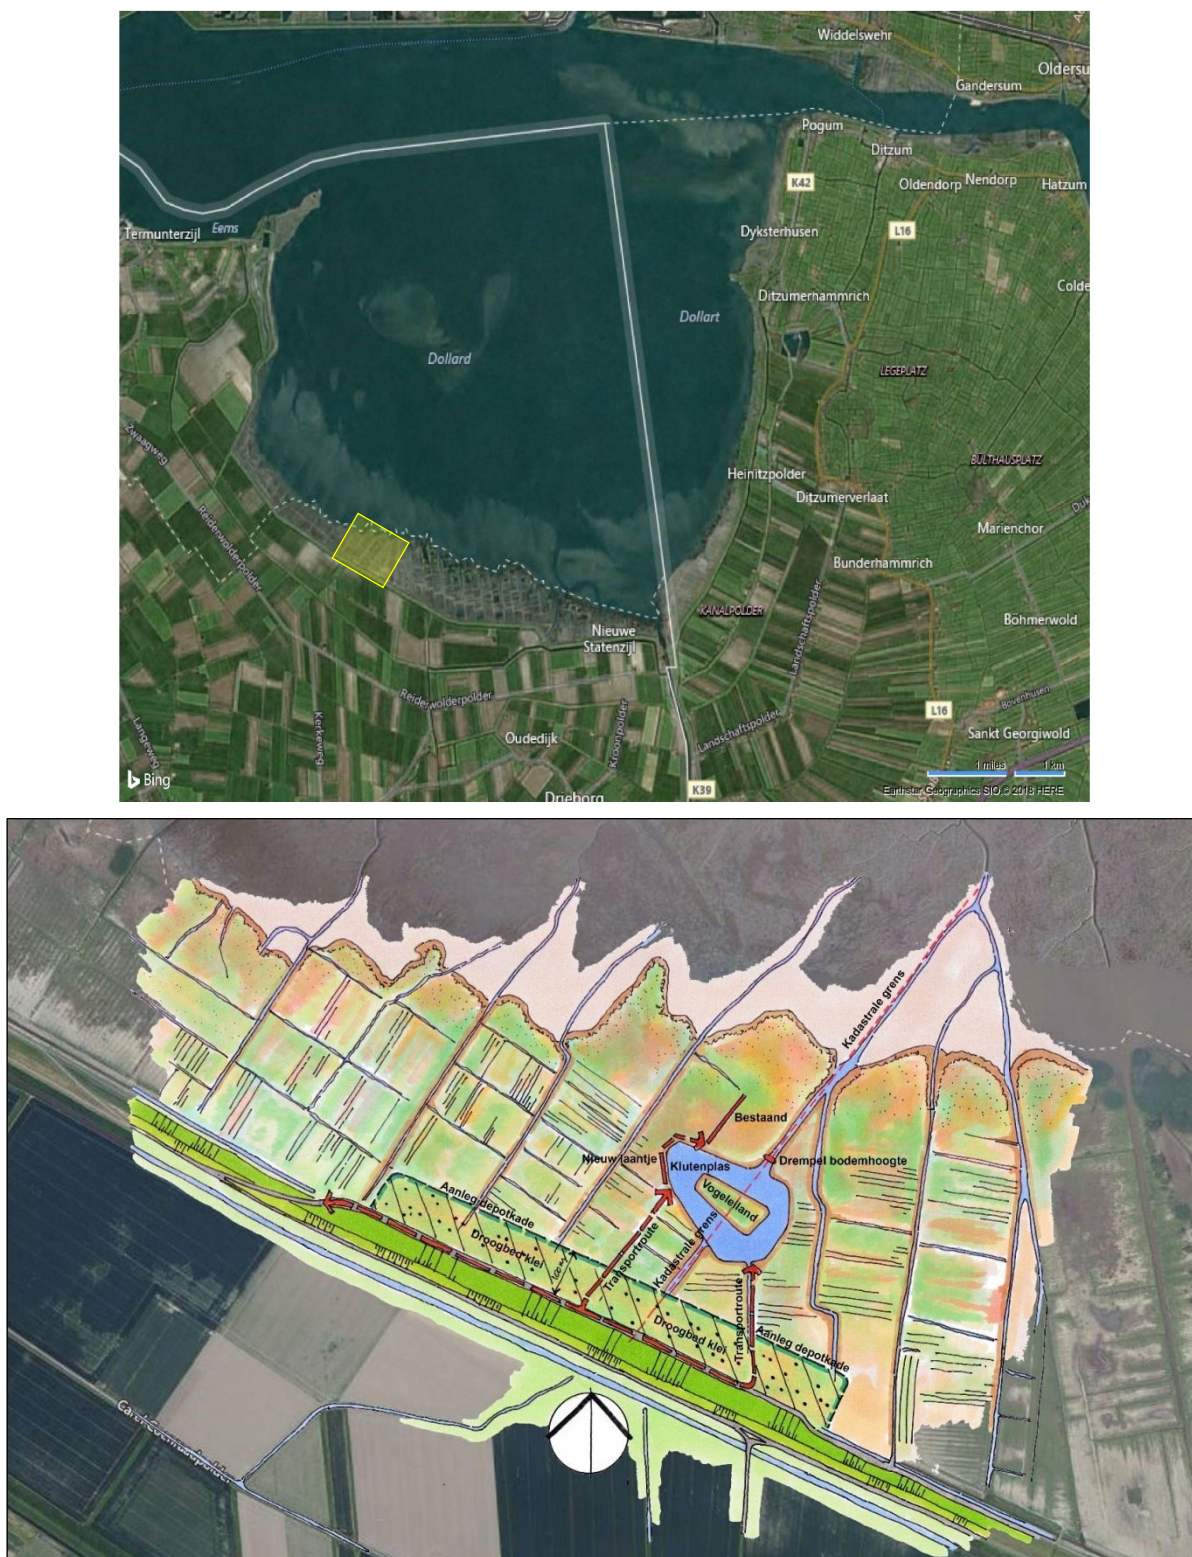
**Figuur 1.1** Het demonstratieproject BGD: (A) globale ligging in de zuidelijke Dollard en (B) overzicht van de inrichtingsmaatregelen en activiteiten in het demonstratieproject BGD (naar Riemersma 2018).

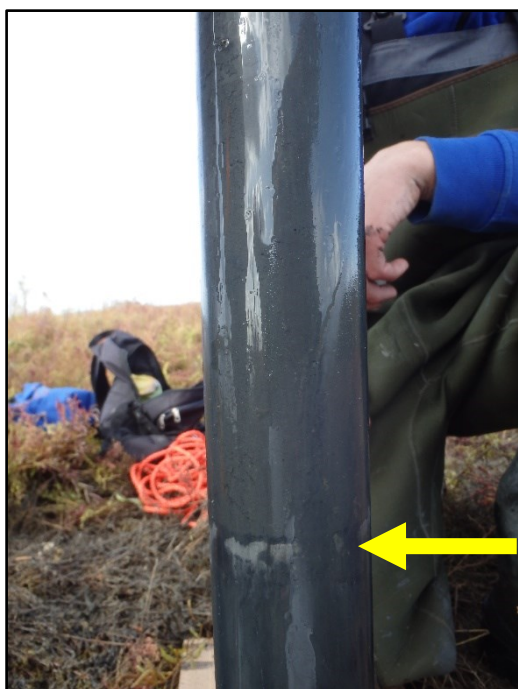
**Figuur 3.2** Foto van een slibmonster uit de Klutenplas met witte markeerhorizont van kaolienklei die de grens markeert tussen de oorspronkelijke bodem van de Klutenplas en het nieuw afgezette slib na de aansluiting van de plas op de Dollard.

De monsters zijn in afgesloten toestand in de monsterbuizen naar het laboratorium vervoerd om daar verder te worden verwerkt. Door het monster eerst in te vriezen en daarna bij ontdooiing uit de monsterbuis te duwen, kon het slib boven de markeerhorizont worden gescheiden van de kaolienklei en de rest van het monster. Van het slib boven de kaolienklei is zowel het nat - als het drooggewicht bepaald. Voor de bepaling van het drooggewicht zijn de monsters 24 uur lang gedroogd bij 105°C waarbij na nog eens 24 uur een tweede weging is uitgevoerd om te controleren of het drogingsproces was voltooid. Voor een berekening van de bulkdichtheid van het slib (zowel nat als droog) is het volume van het slibmonsters berekend op basis van de in het veld gemeten dikte van de sliblaag boven de markeerhorizont in de monsterbuizen.

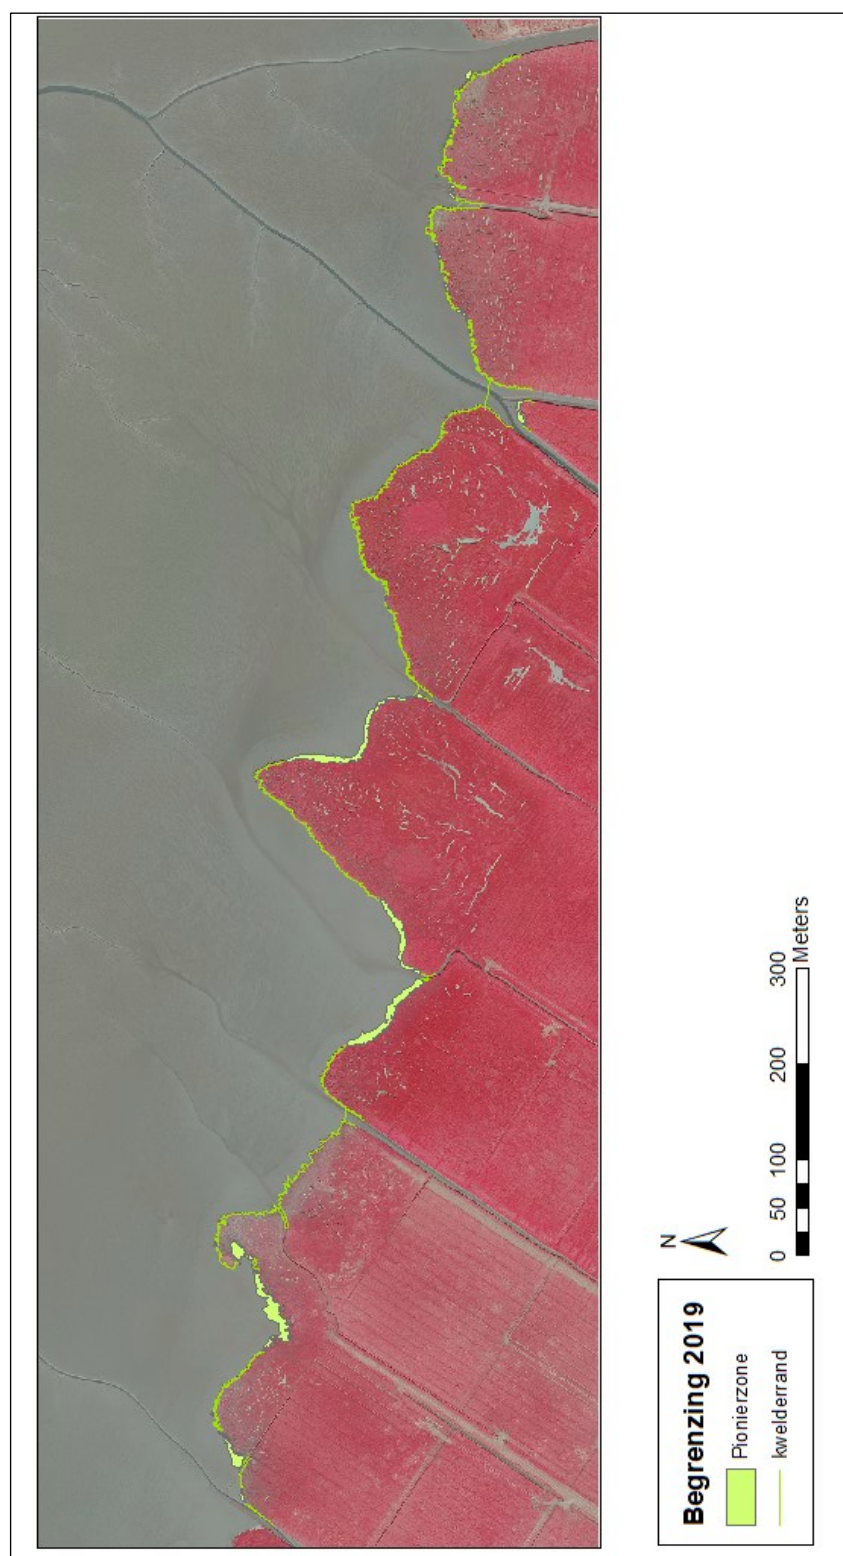
**Figuur 4.5** Het voorkomen van pioniervegetatie voorlangs de kwelderrand in 2019. De achtergrond is een false-colour luchtfoto uit 2018.

Evenals in 2018 het geval was, was ook in 2019 langs een deel van de kwelderrand een smalle pionierzone aanwezig (Fig. 4.5). In 2019 bedroeg de totale oppervlakte hiervan slechts 0.37 ha, bijna de helft minder dan in 2018 (Esselink *et al.* 2019). Tijdens de nulmeting in 2017 was nauwelijks een pionierzone aanwezig en deze is toen niet gekarteerd. Conform de benadering in 2018 is bij het classificeren van de pioniervegetatie niet uitgegaan van de soortensamenstelling van de vegetatie, maar meer van de vegetatiestructuur, *i.e.* een ijle begroeiing met een lage bedekking op het verder onbegroeide wad (zie § 3.2). Net als in 2018 werd een belangrijk deel van de pionierzone gevormd door een ijle vegetatie van jonge planten van Engels slijkgras. Zoals besproken in het voorgaande monitoringsrapport is de inschatting dat deze begroeiing doorgaans in de loop van de herfst door ganzenvraat verdwijnt (Esselink *et al.* 2019). Voor het overige deel bestond de pionierzone uit een éénjarige begroeiing van zeekraal, terwijl op één plek ook ijl Riet dat door middel van zowel ondergrondse - als bovengrondse uitlopers (zgn. *Legehalmen*) vanuit een pol op de kwelder het wad opgroeide tot de pionierzone is gerekend.
