# **QuickScan NGE**

Realisatie slibvang Klutenplas in de Dollardkwelders

Provincie Groningen

Sweco Nederland B.V.  
Groningen, 6 juli 2017

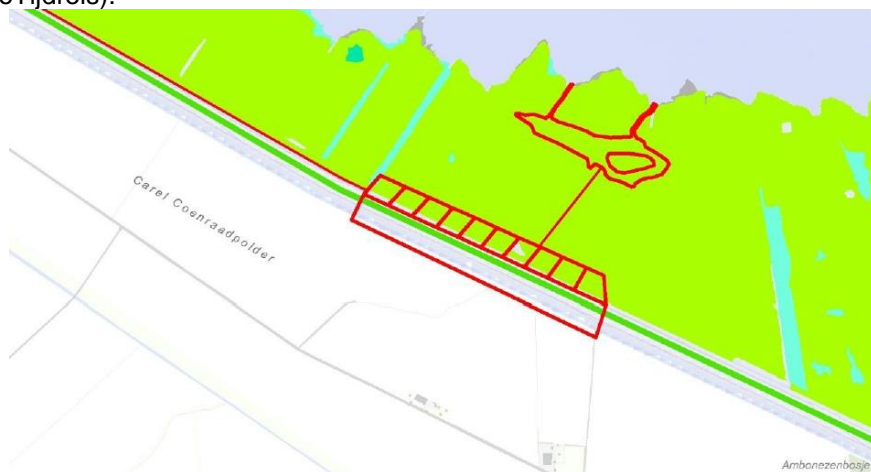
Figuur 1.1 Slibvang Klutenplas en slibdepot

Het plangebied ligt ten noorden van de Carel Coenraedpolder in gemeente Oldambt. De locatie ligt buitendijks in de Dollardkwelder. De RD coördinaten van het projectgebied zijn globaal x / y 270.760 / 585.986 meter. In figuur 1.1 is de ingreep ingetekend. In figuur 1.2 is een satellietfoto (Bing Maps) weergegeven. Daarnaast is een snede uit kaartmateriaal opgenomen van voor 1945 (TopoTijdreis).

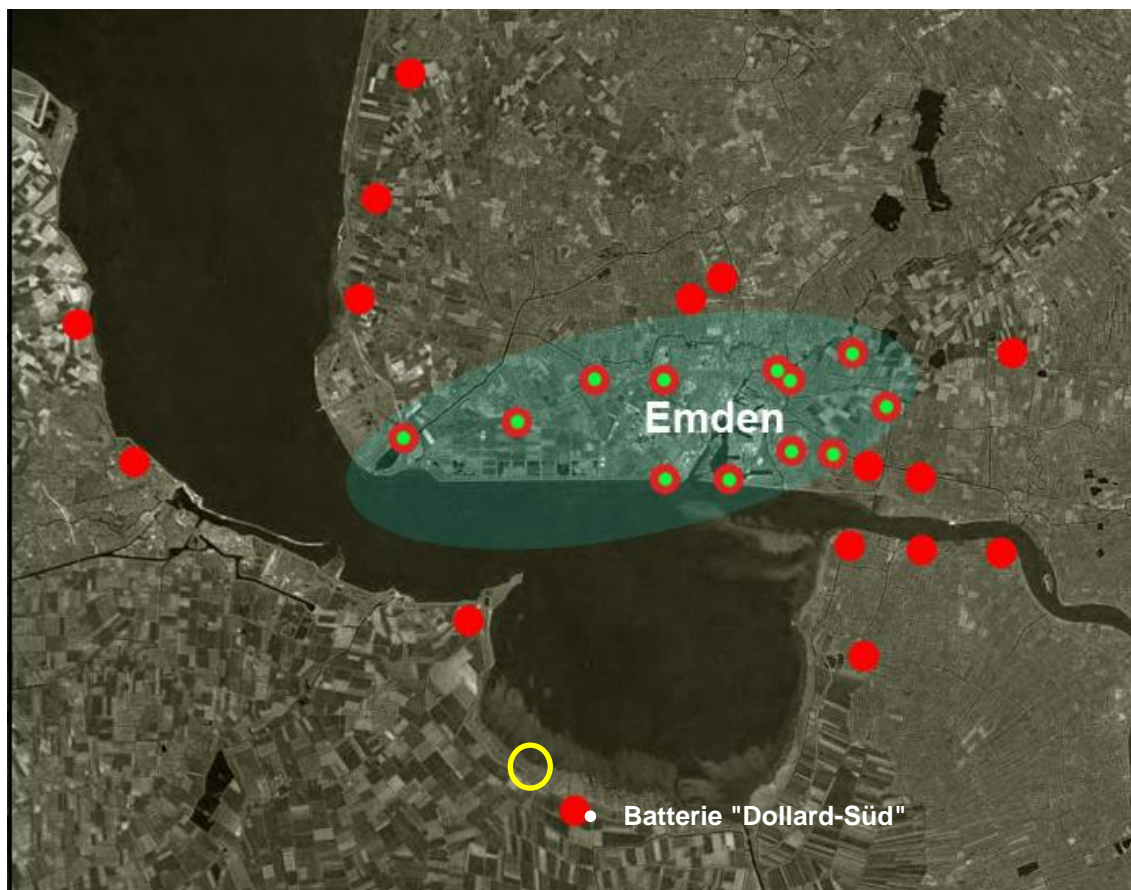
Figuur 2.1: Luchtverdediging Dollard-Süd rechts van projectlocatie (gele cirkel)

In oostelijke richting ligt het bosje Dollard-Süd (Ambonezenbosje). Hier stonden van 1940 tot 1942 barakken voor de slikwerkers. Tussen 1942 en 1945 bouwde het Duitse bezettingsleger de locatie om tot één van de 16 stellingen voor de luchtverdediging van Emden.

In de Carel Coenraadpolder is de Batterie "Dollard-Süd" gevestigd geweest. Deze is met een rode stip weergegeven op figuur 2.1. Hierbij wordt opgemerkt dat deze stip niet op de juiste plaats staat en meer in oostelijke richting (ter hoogte van de witte stip) gesitueerd was.

Deze batterij was dicht nabij de Duitse grens gesitueerd en maakt deel uit van de luchtbescherming van de stad Emden. De Batterie bestond onder andere uit een 4-tal 10.5 FLAK's. In de nacht van 24 op 25 april 1945 werd de batterij uitgeschakeld door de Canadese Regina Rifle Regiment (onder de 3rd Canadian Infanterie Division) met ondersteuning van artillerie en vliegtuigen.

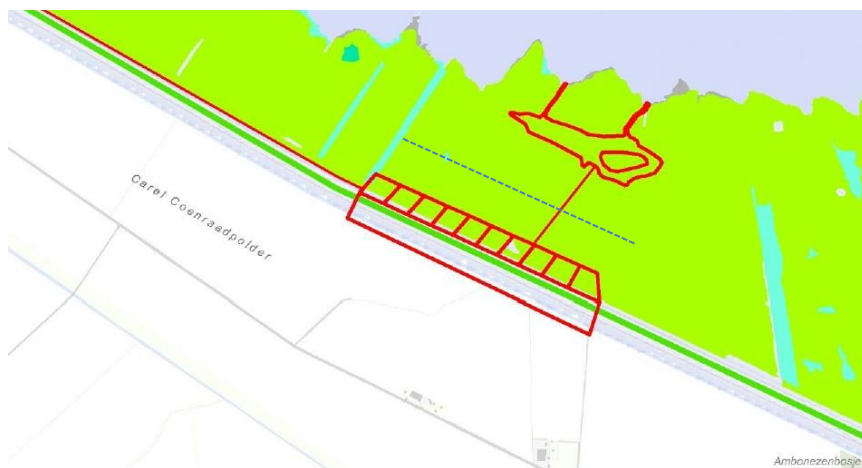
Op basis van de literatuur, kaartmateriaal en telefonisch onderhoud met de gemeente Oldambt is geconcludeerd dat er naoorlogs verandering van de bodem heeft plaats gevonden. Er zijn nauwelijks antropogene ingrepen bekend. De kwelder is naoorlogs in noordelijke richting van de blauwe stippellijn aangegroeid door een meter dikke slib depositie.

Bekend is dat de kwelder aanzienlijk is aangegroeid en dat een groot deel van de geplande werkzaamheden (uitgezonderd het slibdepot) gepland is in deze naoorlogse kwelderbodem. Ingeschat is dat er minimaal 1 meter slib is afgezet. De werkzaamheden zijn voorzien tot 1,5 meter – kwelderniveau.
