Westerwoldse Aa Zuid

Achtergronddocument Kaderrichtlijn Water

STROOMGEBIEDSBEHEERPLAN 2022 - 2027
november 2020

ACHTERGRONDRAPPORT BIJ DE AFLEIDING VAN DE DOELEN VOOR DE KADERRICHTLIJN WATER

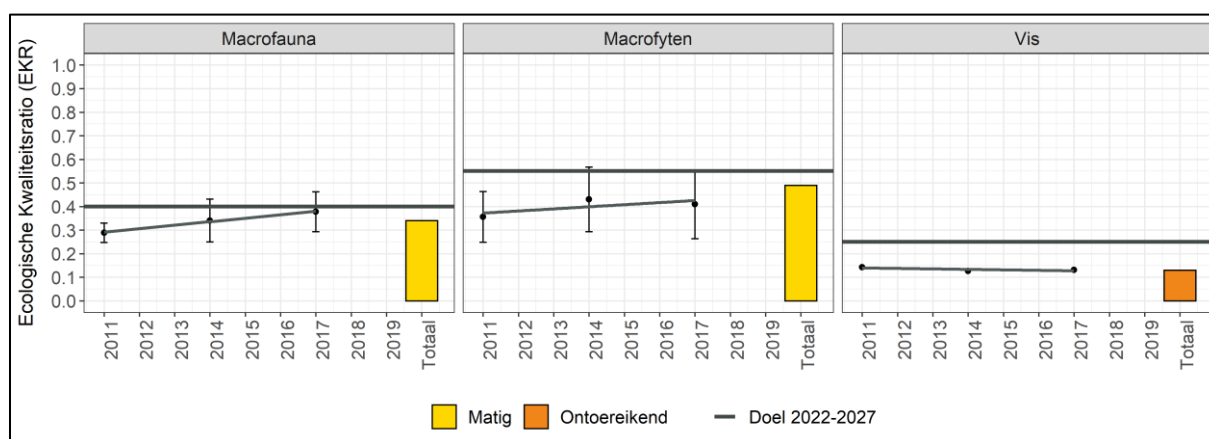
Huidige situatie met SGBP3 normen EKR Westerwoldse Aa Zuid

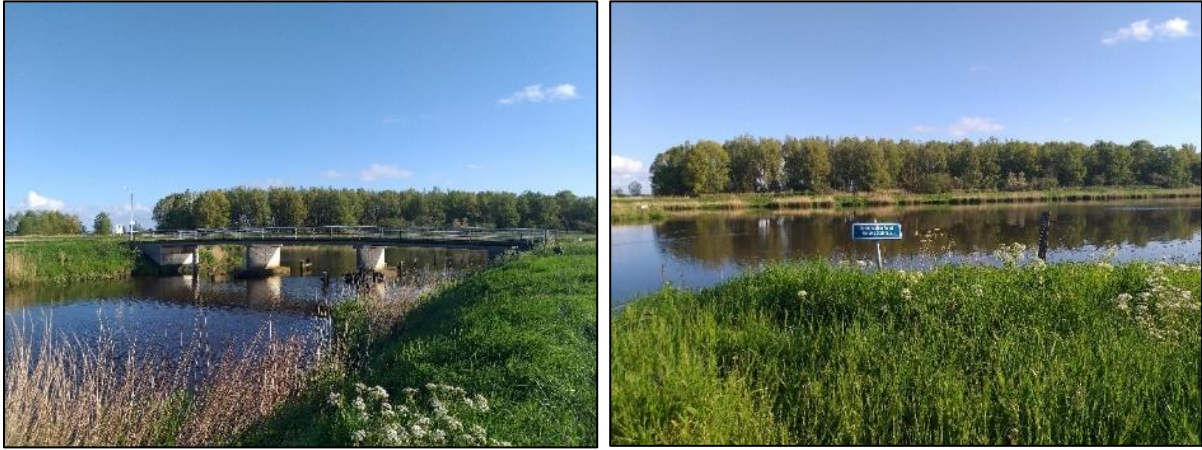
Afbeelding 2.1.a&b Ter hoogte van het buurtschap De Bult stroomt de Westerwoldse Aa onder de brug door en komt daar samen met het huidige Winschoterdiep (oude tak van de Pekel Aa). Hier ligt de grens van het KRW waterlichaam Westerwoldse Aa Zuid. Vanaf dit punt stroomt het water binnen het KRW waterlichaam Westerwoldse Aa Noord af in de richting van de zeesluizen bij Nieuwe Statenzijl.

De noordzijde van het traject Westerwoldse Aa Zuid wordt aan beide zijden geflankeerd door kaden. Hierachter liggen voornamelijk landbouwpolders. Het meest zuidelijke traject bij De Gaast is zodanig ingericht dat hier het water bij hogere afvoeren de oeverlanden kan inunderen.

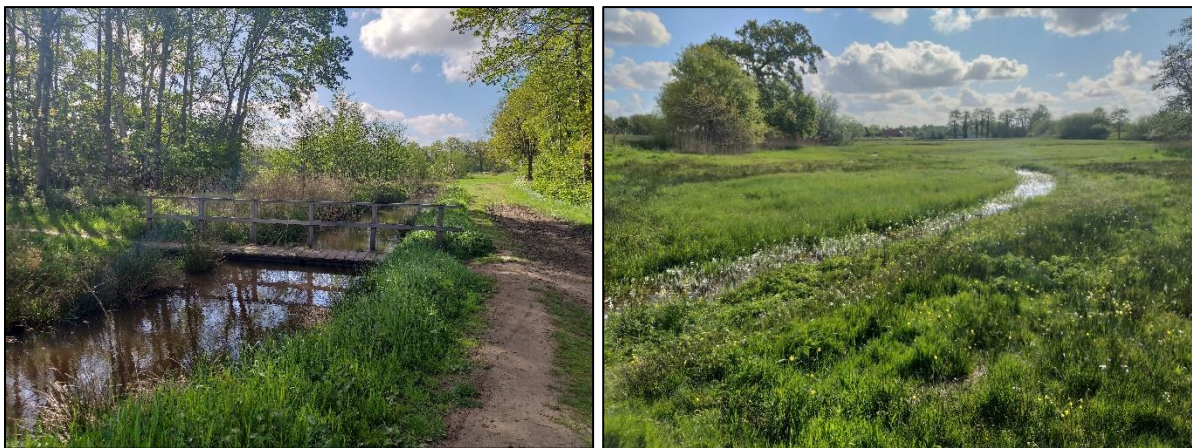
Afbeelding 2.2. Tussen de Mussel Aa en Ruiten Aa stroomden vroeger het Oosterholts Diepje. Ook bestond er nog een oude tak van de Ruiten Aa. Tegenwoordig hebben deze geen belangrijke waterafvoerende functie meer. De loop van deze beken is echter nog wel steeds duidelijk zichtbaar in het landschap en kent plaatselijk een grote waarde voor aquatische vegetatie vanwege de optredende kwel.

Bij Wessinghuizen komen de Ruiten Aa en de Mussel Aa samen en gaan verder als Westerwoldse Aa. Ten zuiden van Vlagtwedde is de Ruiten Aa gesplitst in een tweetal takken. De Oostelijke tak (Veelerdiep) loopt door Vlagtwedde en de westelijke tak langs Smeerling. Op de kaart in de atlas van Huguenin voor de periode 1819-1829 (Versvelt en Schroor 2005) wordt de westelijke tak aangeduid als "De Graaf Aa" wat indiceert dat menselijke activiteiten een rol hebben gespeeld bij deze loop. Ook op kaarten uit 1736 zijn deze twee takken al zichtbaar.

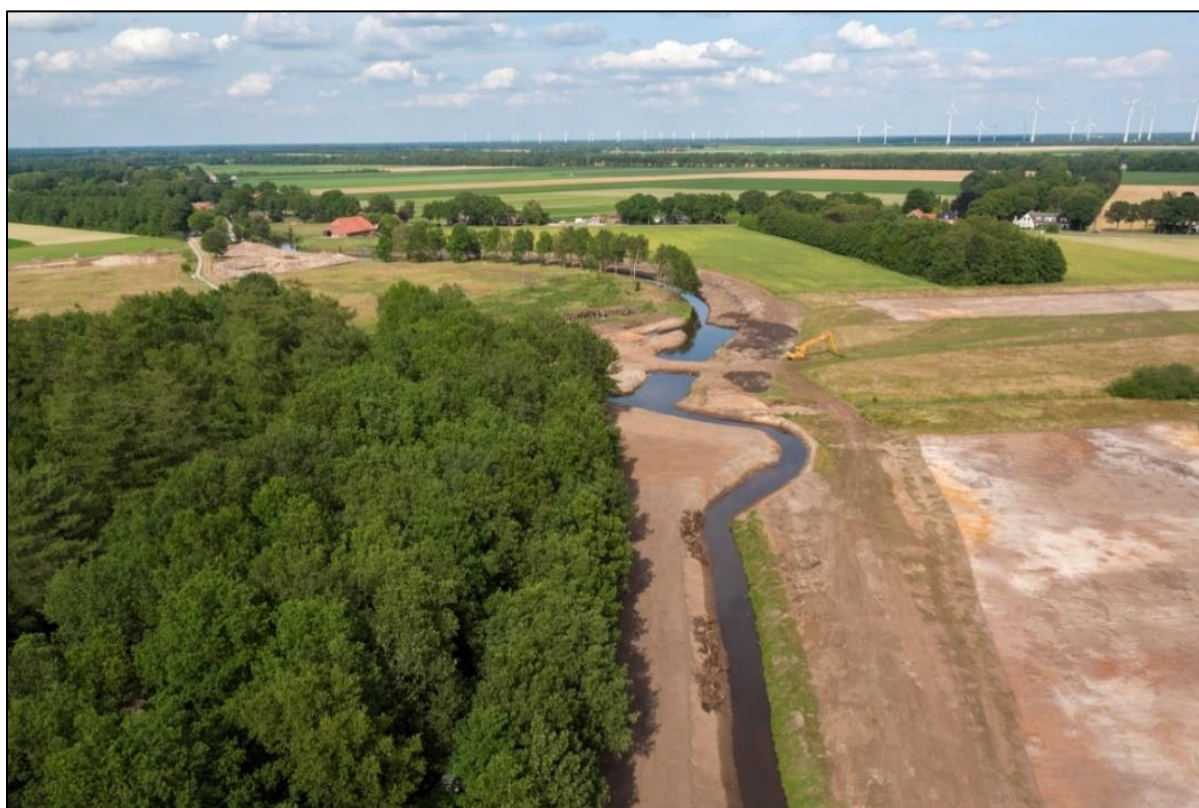
Afbeelding 4.1. In het herinrichtingsproject Renneborg – Ter Walslage wordt gewerkt aan de hermeandering van de Ruiten Aa.

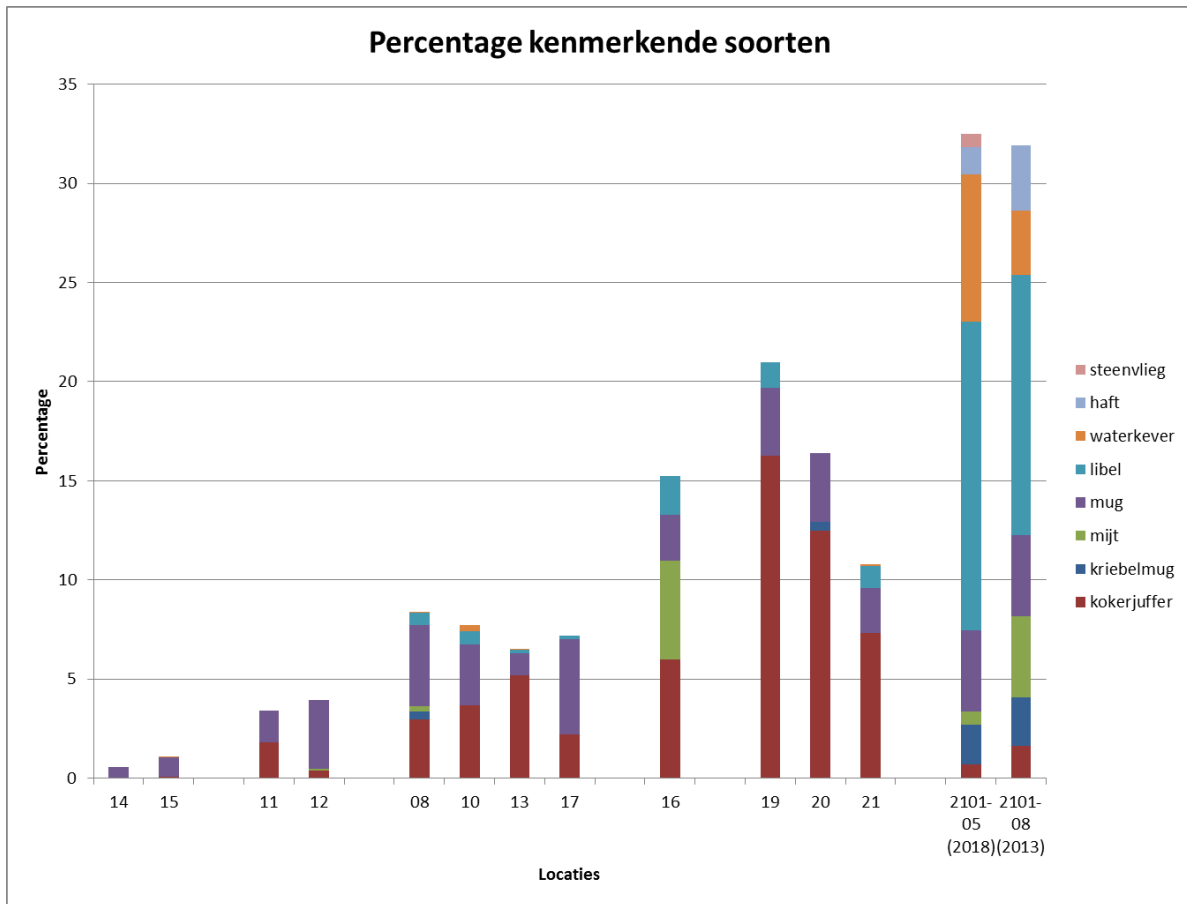
Figuur 4.9. Percentage kenmerkende soorten in de Westerwoldse Aa - zuid. Ter vergelijking zijn er twee goed scorende locaties uit de Drentsche Aa in de grafiek gezet (2101-05 = Gasterensche Diep de Heest, 2101-08 = Loonerdiep). Bij de onderverdeling in soortgroepen zijn niet de abundantieclassen, welke genoemd worden in de maatlatdocumenten gebruikt, maar de daadwerkelijke aantallen.

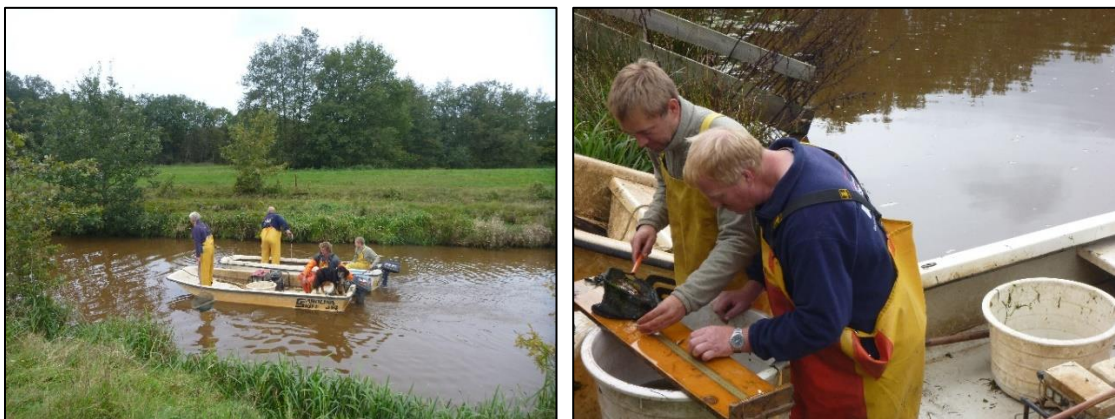
Afbeelding 4.5. a & b Tijdens de KRW visstand bemonsteringen in de Ruiten Aa in 2017 zijn de onderzoek trajecten met behulp van elektrovisserij bemonsterd. De meegenomen vangsten worden vervolgens op naam gebracht, gemeten en weer teruggezet.

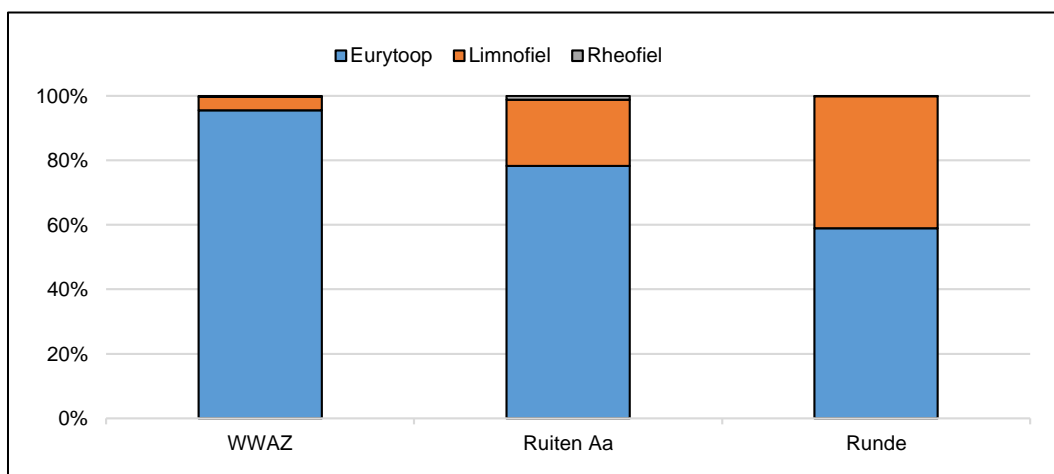
Figuur 4.11. Verdeling in % van de eurytope, limnofiele en rheofiele soorten op basis van biomassa. Hierbij zijn de Westerwoldse Aa zuidzijde, Ruiten Aa en Runde afzonderlijk weergegeven. (Vis 2018)

De visbiomassa in deelgebied Runde wordt geschat op 67,1 kg/ha en de visdichtheid op 2 974 vissen/ha. De visstand bestaat op basis van gewicht voor 59% uit eurypote vissoorten, voor 41% uit limnofiele vissoorten en voor <1% uit rheofiele soorten. Het percentage limnofiele soorten is daarmee het hoogst van alle deelgebieden. De Runde is zeer plantenrijk en stroomt op veel plekken nauwelijks waardoor het een ideaal leefgebied is voor limnofiele soorten. Met name de Zeelt weet hiervan te profiteren. Op basis van gewicht wordt het visbestand in het viswater gedomineerd door zeelt (39%), snoek (33%) en brasem (12%). Paling is in dit deelgebied niet aangetroffen. De soort kan de bovenloop niet bereiken door de aanwezigheid van enkele stuwen in de Ruiten Aa die (nog) niet vispasseerbaar zijn.

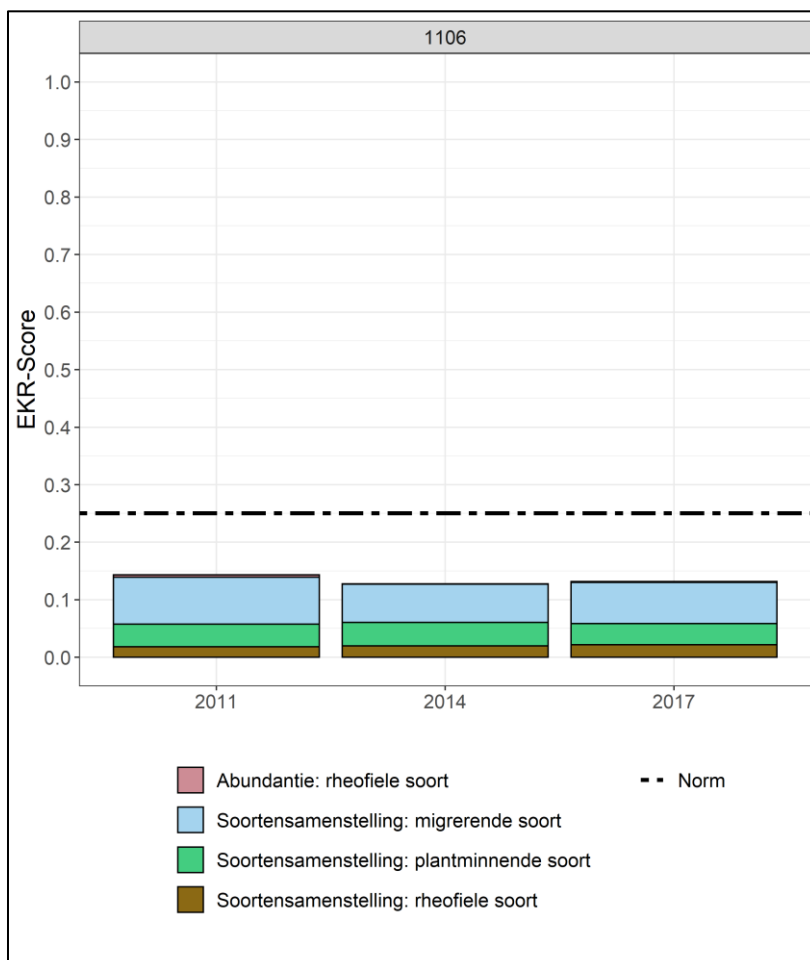
Figuur 4.12. KRW scores onderverdeeld per deelmaatlat voor de meetjaren 2011, 2014 en 2017.

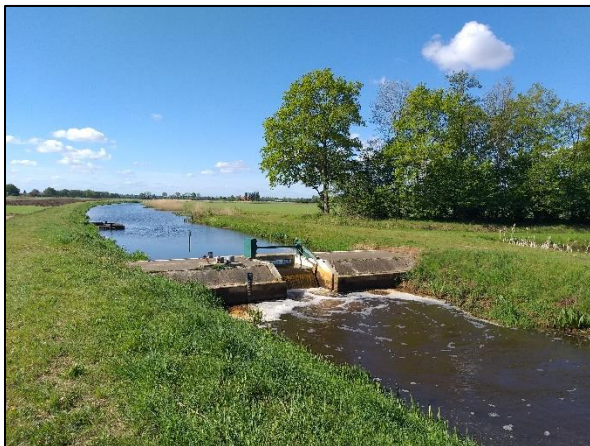
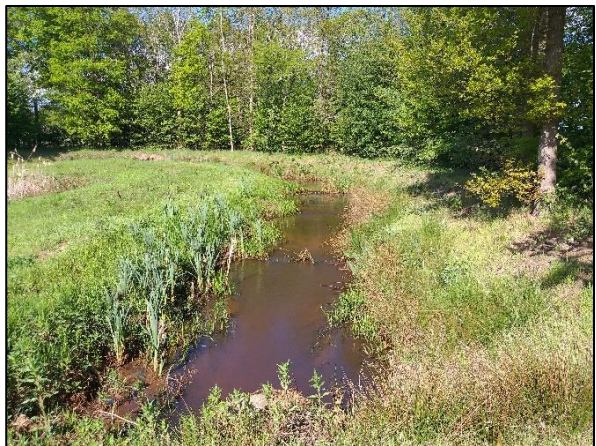
Afbeeldingen 4.6. a & b. Bij EVZ Ter Wisch is het niet mogelijk om de Ruiten Aa volledig te hermeanderen. Om het landbouwkundige peilbeheer uit te kunnen voeren liggen hier nog een drietal stuwen in de beek. Om de vrije migratie van vissen te waarborgen zijn alle drie de stuwen voorzien van vispassages.

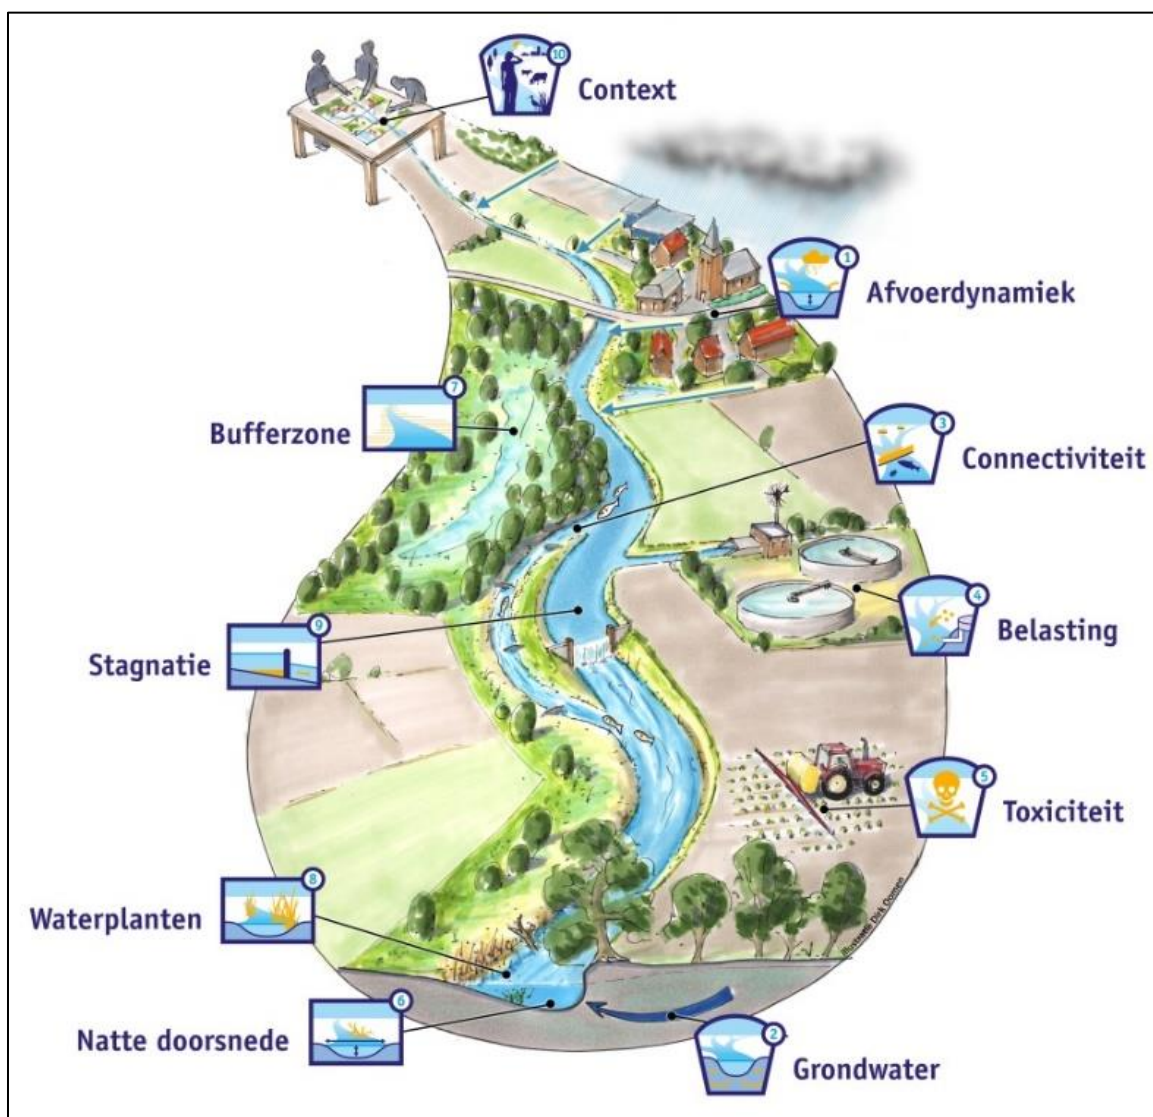
Figuur 5.1. De sleutelfactoren voor stromende wateren. ESF's met de vorm van een "broodje" hebben betrekking op het volledige stroomgebied. ESF's met een icoontje in de vorm van een rechthoek hebben betrekking op trajectniveau (STOWA 2018).

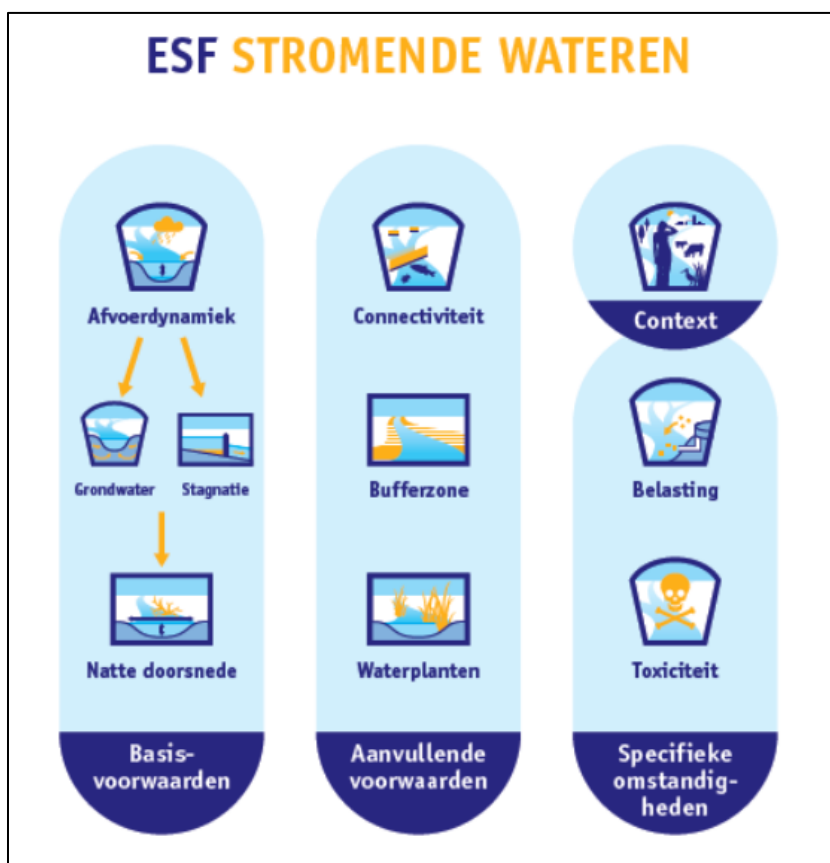
Figuur 5.2. De sleutelfactoren voor stromende wateren onderverdeeld in drie hoofdgroepen. (bron: STOWA 2018)

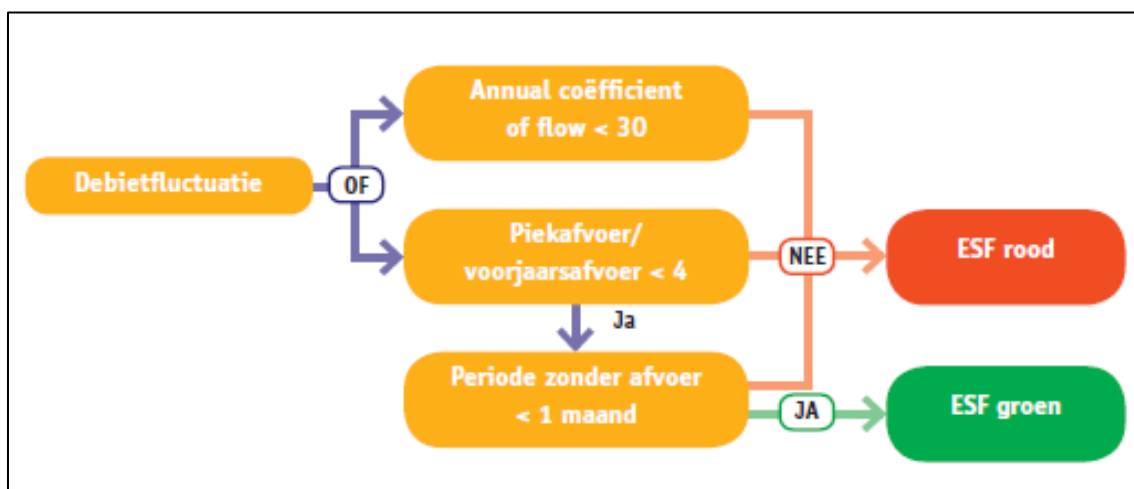
Figuur 5.3. Beslisschema voor de ESF afvoerdynamiek en grondwater (Reese en Laseroms, 2018).

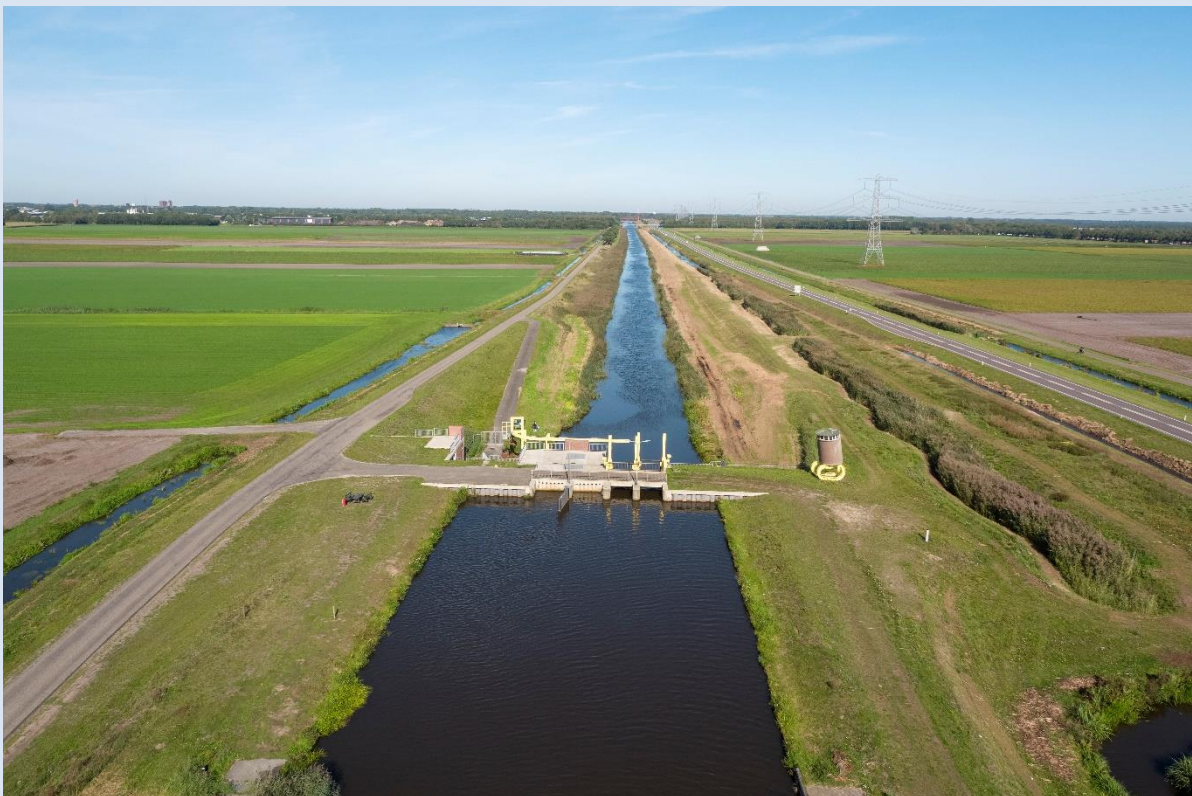
Afbeelding 5.1. Aanvoergemaal Vennix in het A.G. Wildervanckkanaal.

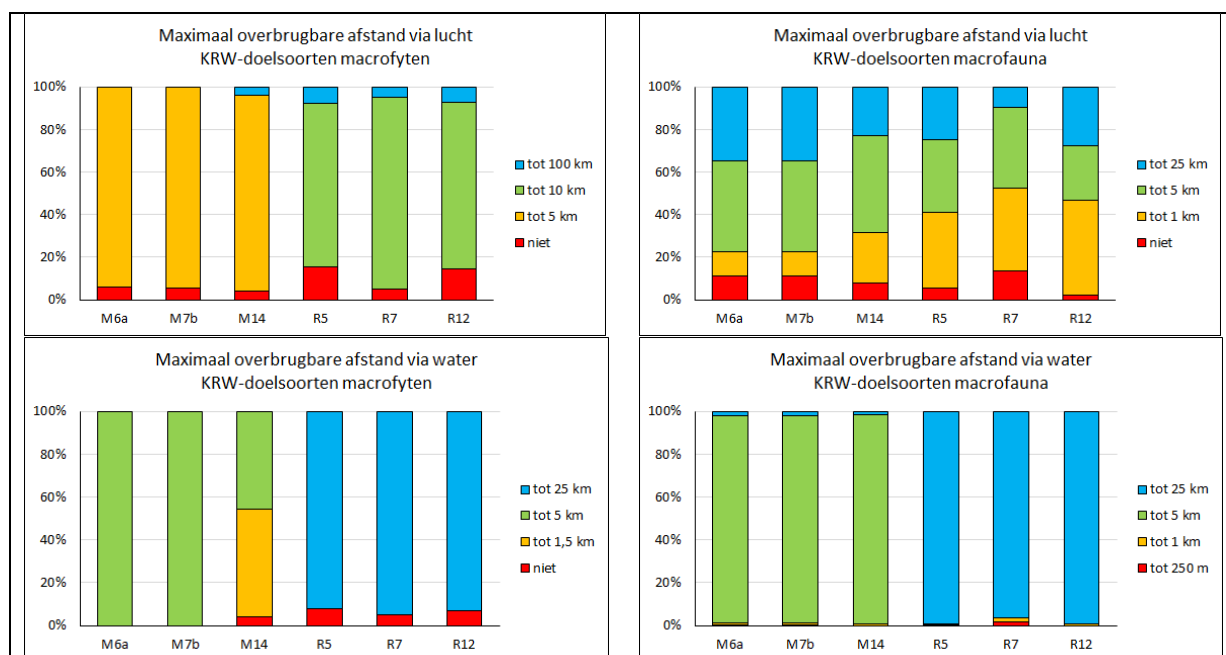
Figuur 5.6. Maximaal overbrugbare afstanden doelsoorten macrofyten (links) en macrofauna (rechts) via de lucht (boven) en via het water (onder).

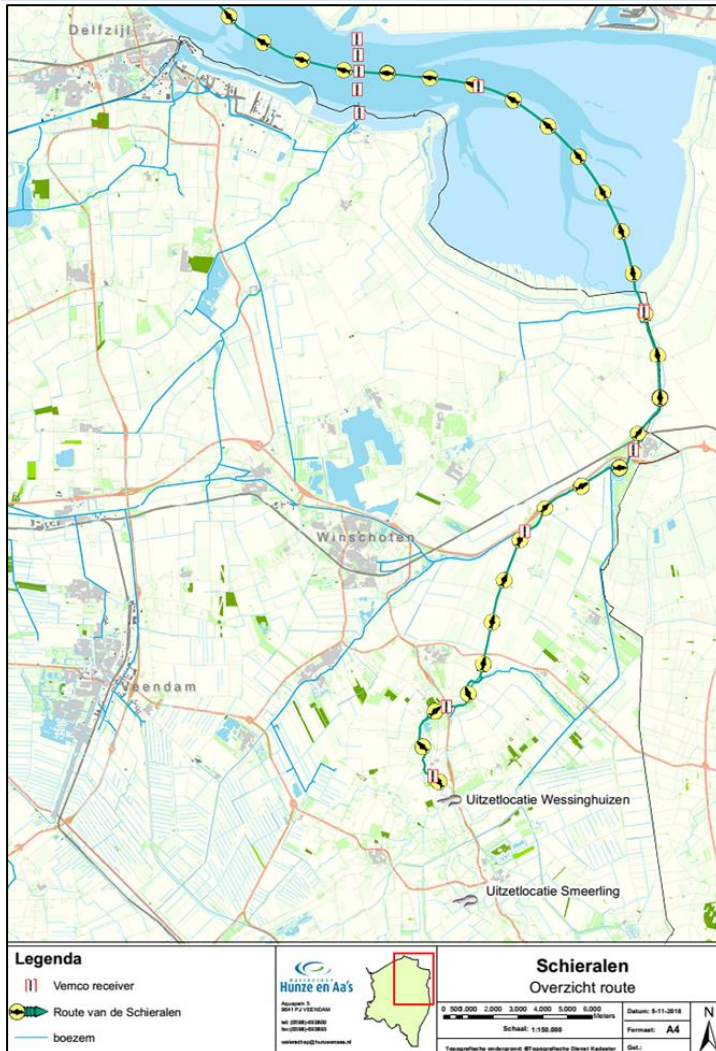
Figuur 5.7. Zeewaartse migratieroute schieraal (volwassen paling).

Om te controleren of de schieralen geen hinder ondervinden van de stuwen, sluisen en onderleiders die in dit watersysteem aanwezig zijn heeft er in 2017 een onderzoek plaatsgevonden met gezenderde palingen. Er zijn ontvangers geplaatst op verschillende locaties langs de route Wessinghuizen naar de Eems-Dollard. In samenwerking met de Duitse collega's van het Wasser und Schifffahrt Amt (WSA) en Rijkswaterstaat zijn er ook in het zoute deel van de Eems tussen Termunterzijl en Knock ontvangers geplaatst. Op de locaties Smeerling en Wessinghuizen zijn vervolgens 2 x 15 gezenderde schieralen losgelaten en op hun weg naar zee gevolgd. De resultaten laten zien dat de schieralen zonder problemen veilig het Eems estuarium bereiken en hun weg vervolgen naar open zee. In stroomafwaartse richting liggen er geen significante obstakels voor de migratie van volwassen palingen.

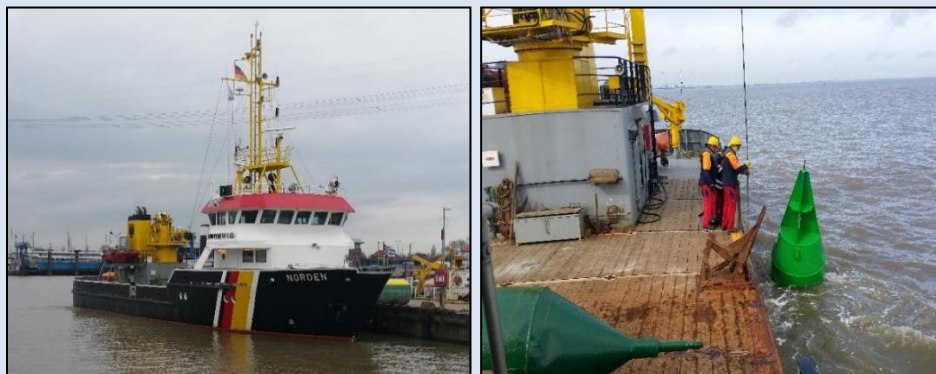
Afbeelding 5.2.a&b. Met het betonningsvaartuig Norden van het Wasser und Schifffahrt Amt (WSA) zijn de ontvangers bevestigd aan boeien in de Eems.

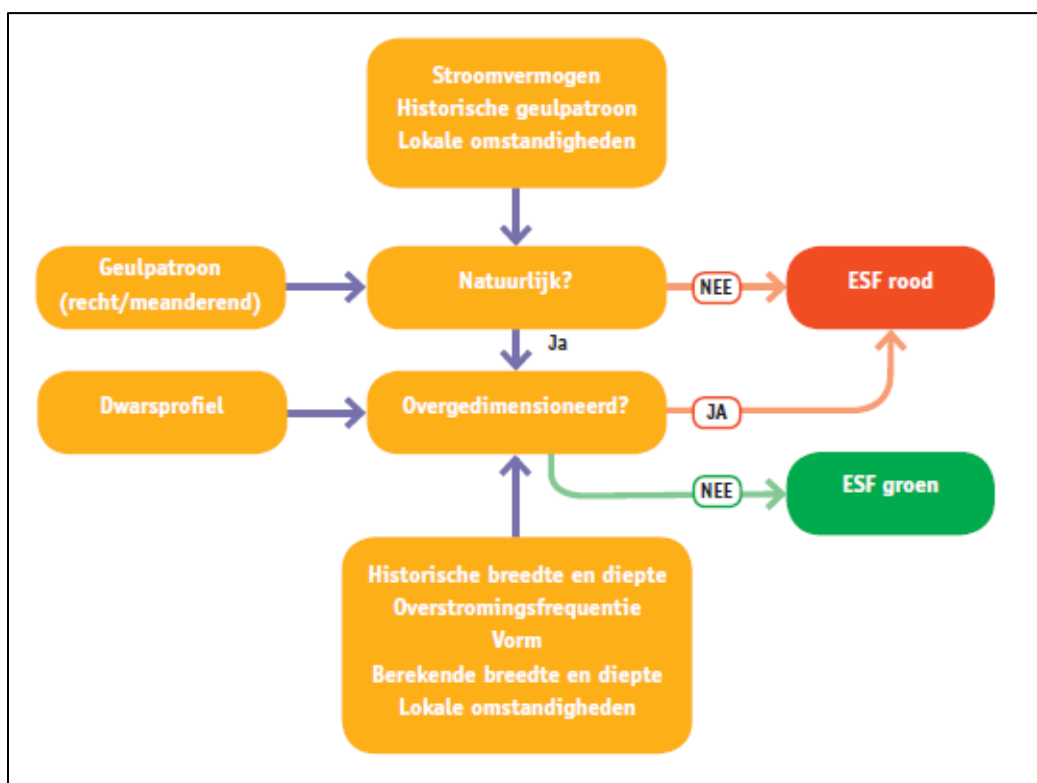
Figuur 0.1. Beslisschema voor de ESF natte doorsnee (Reese en Laseroms, 2018)

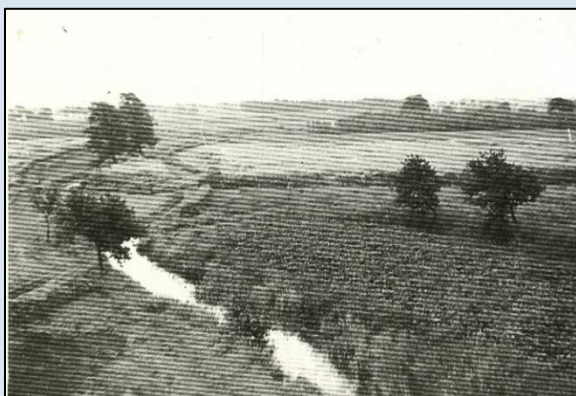
Afbeelding 5.3. a, b & c. De normalisatie werkzaamheden in de Ruiten Aa bij Jipsinghuizen rond 1963. De foto's tonen de situatie voor (linksonder), tijdens (boven) en na afloop (rechtsonder). Het nieuwe profiel is aanmerkelijk breder en dieper geworden (foto's archief waterschap Hunze en Aa's)

Berekeningen uit 1955 laten zien dat de afvoercapaciteit ongeveer verdubbeld moet worden om overlastsituaties te voorkomen. Het waterschap Westerwolde laat onderzoeken welke waterbeheersingswerken noodzakelijk zijn om het watersysteem weer op orde te brengen. Dit leidt in 1958 tot een rapport dat als basis dient voor een 10-jarenplan. Naast de verbetering van de Veen- en Boekweitlanden omvat deze ook de normalisatie van de Ruiten Aa en Westerwoldse Aa. De beken worden verbreed, rechtgetrokken en voorzien van stuwen om de waterstanden beter te kunnen beheersen. (Hagen 1997)

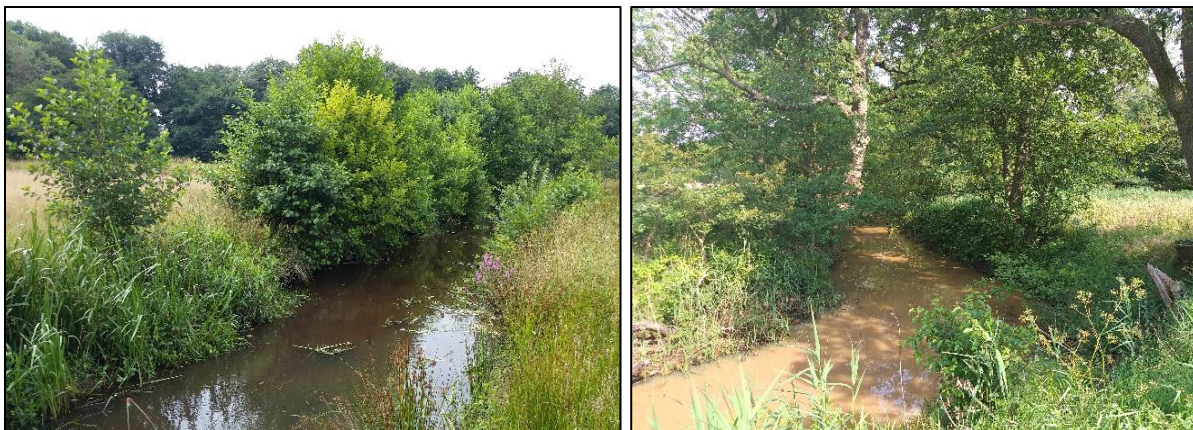
Afbeelding 5.4. a&b. De Ruiten Aa bij Smeerling (a) is een herinrichtingstraject waar de ontwikkeling van nieuwe boomvormers wordt toegestaan. In de oude meander van de Ruiten Aa bij Ter Borg (b) die als onderdeel van het project Renneborg-Ter Walslage weer wordt aangetakt is al sprake van een goed ontwikkelde beschaduwing.

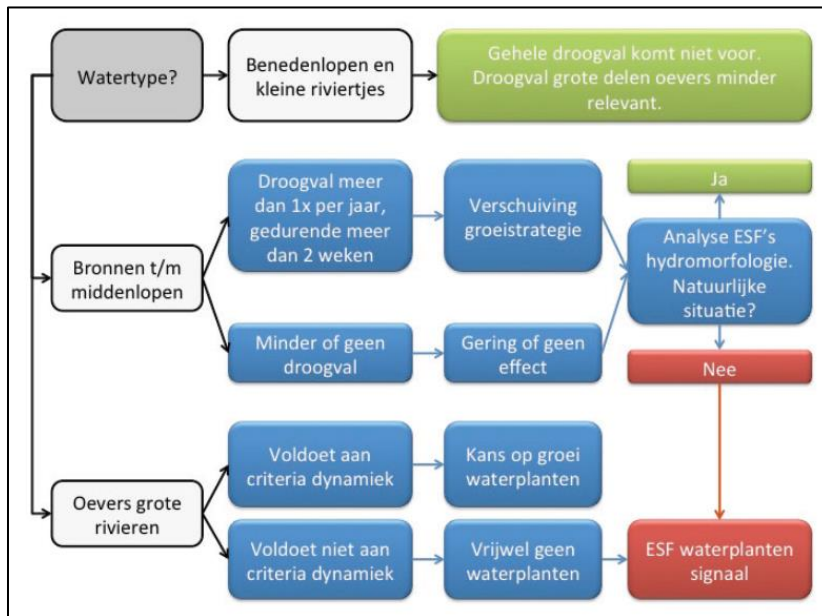
Figuur 5.14. Beslisschema voor de parameter Droogval (Torenbeek et al, 2018)

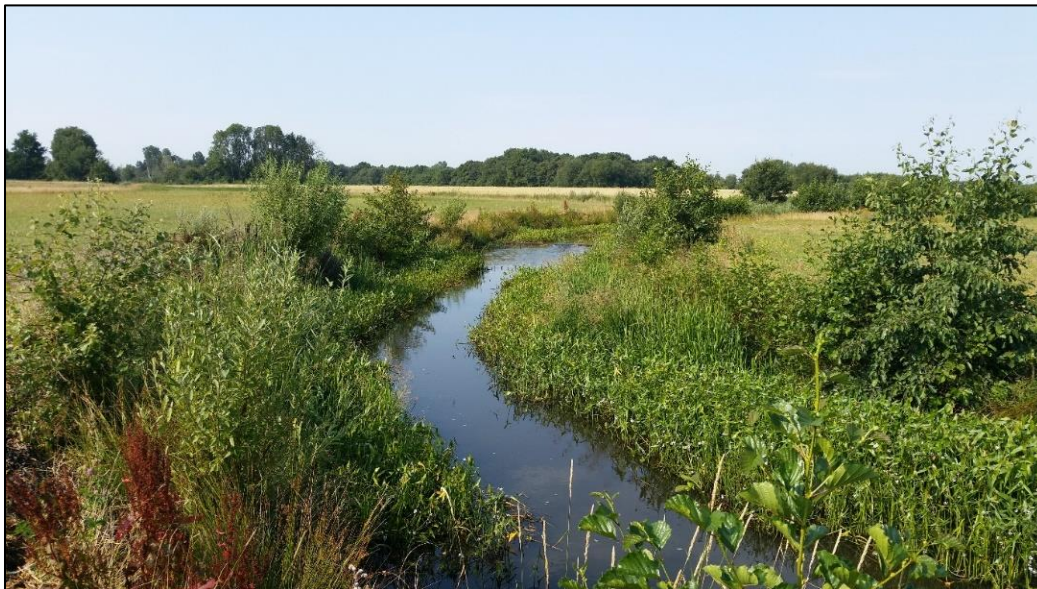
Afbeelding 5.5. Dankzij de aanvoer van IJsselmeerwater kan de Westerwoldse Aa Zuid ook gedurende droge zomers blijven stromen, zoals zichtbaar op deze foto uit de zomer van 2018 te Wessinghuizen.

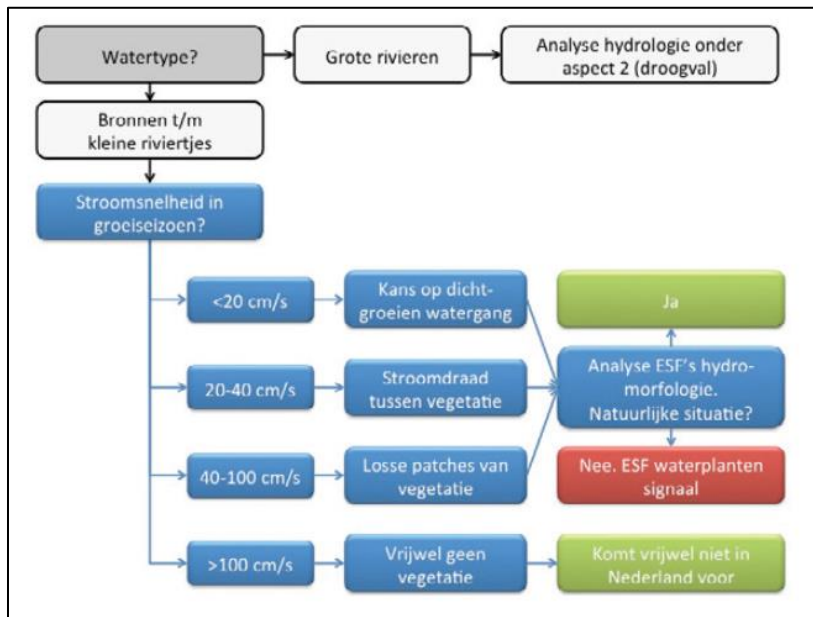
Figuur 5.15. Beslisschema voor de parameter Stroming (Torenbeek et al, 2018)

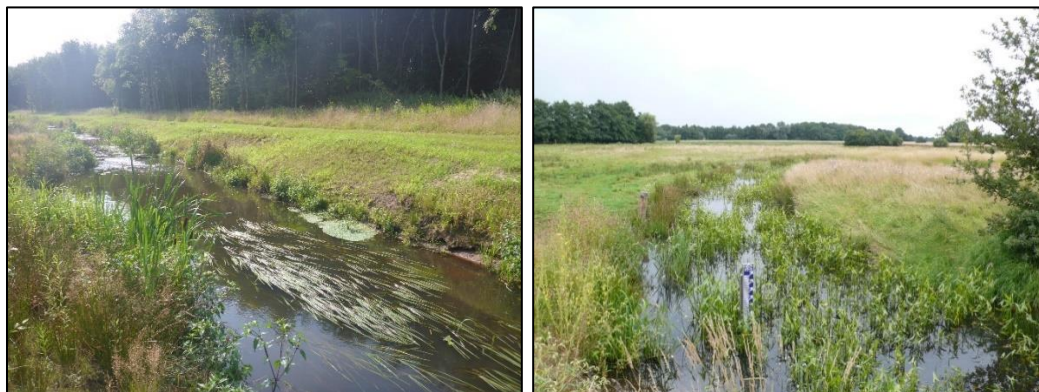
Afbeelding 5.6. a&b. In het groeiseizoen is er veel variatie in vegetatiepatronen zichtbaar. Trajecten van de Ruiten Aa bij Ter Apel (a) laten een mooie micro-meandering tussen de aanwezige vegetatie zien terwijl de nieuw ingerichte trajecten bij Vlagtwedde (b) bijna volledig dichtgroeien. Hier wordt na het broedseizoen een gericht maaibeheer toegepast om de stroomdraad open te houden en de ontwikkeling van gewenste vegetatie te stimuleren.

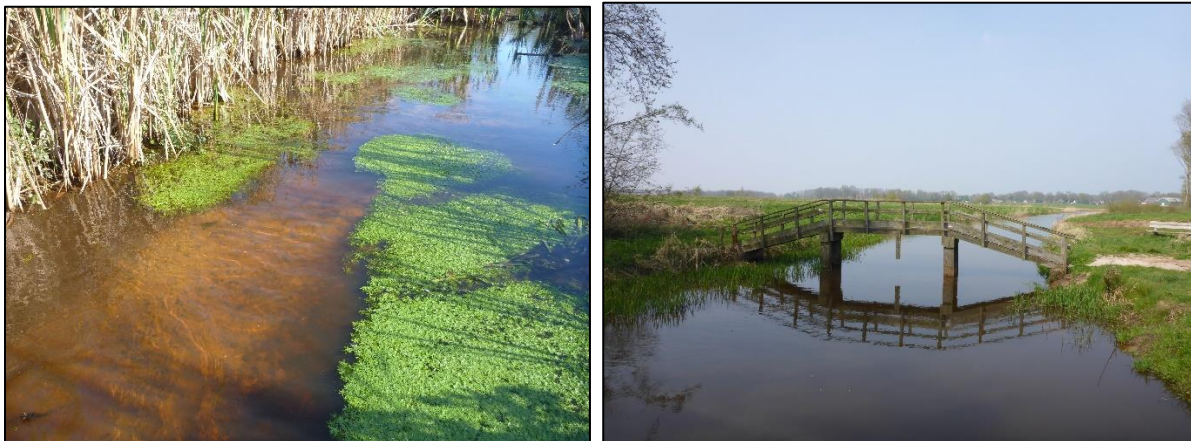
Afbeelding 5.7. a&b. In trajecten van de Ruiten Aa, zoals de Bosbeek bij Ter Apel (a) wordt de zandige bodem afgewisseld met slibbankjes waarop vaak velden van sterrekroos te vinden zijn. In de benedenloop bij Wedde (b) is de beek breder en wordt het stuwende effect van de boezem merkbaar. Door afnemende stroomsnelheden zet hier veel (voedselrijk/organisch) slib af.

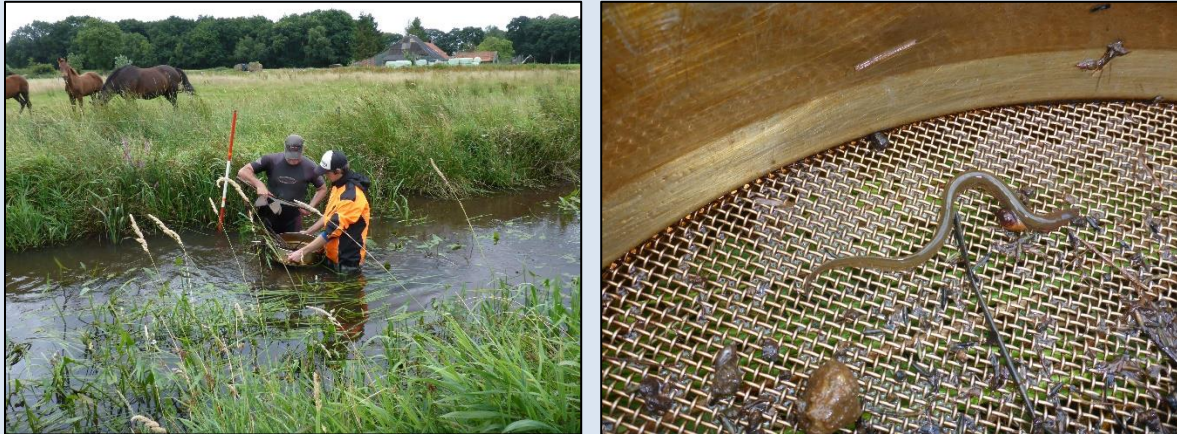
Afbeelding 5.8 a&b. Uitvoering van bodemsubstraat onderzoek in de Ruiten Aa met behulp van een bodemhapper en zeef. Hierbij is onder andere jonge paling aangetroffen in de Ruiten Aa.

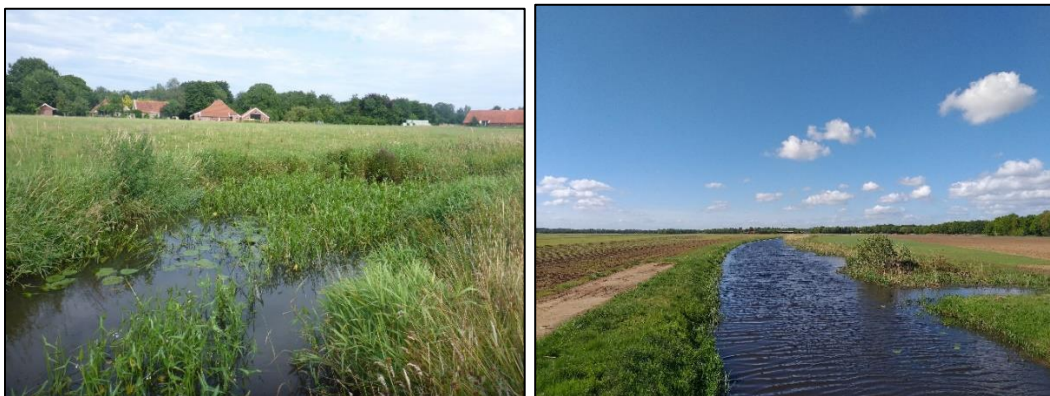
Afbeelding 5.9 a&b. De beken in Westerwolde worden grotendeels gevoed met water afkomstig uit de naastgelegen landbouwgebieden en in de zomer met IJsselmeerwater. Dit met meststoffen verrijkte water leidt tot sterke groei van helofyten in de Ruiten Aa (a). Bij Ter Wisch (b) stroomt de Ruiten Aa worden akkerbouwgewassen dicht op de beek geteeld.

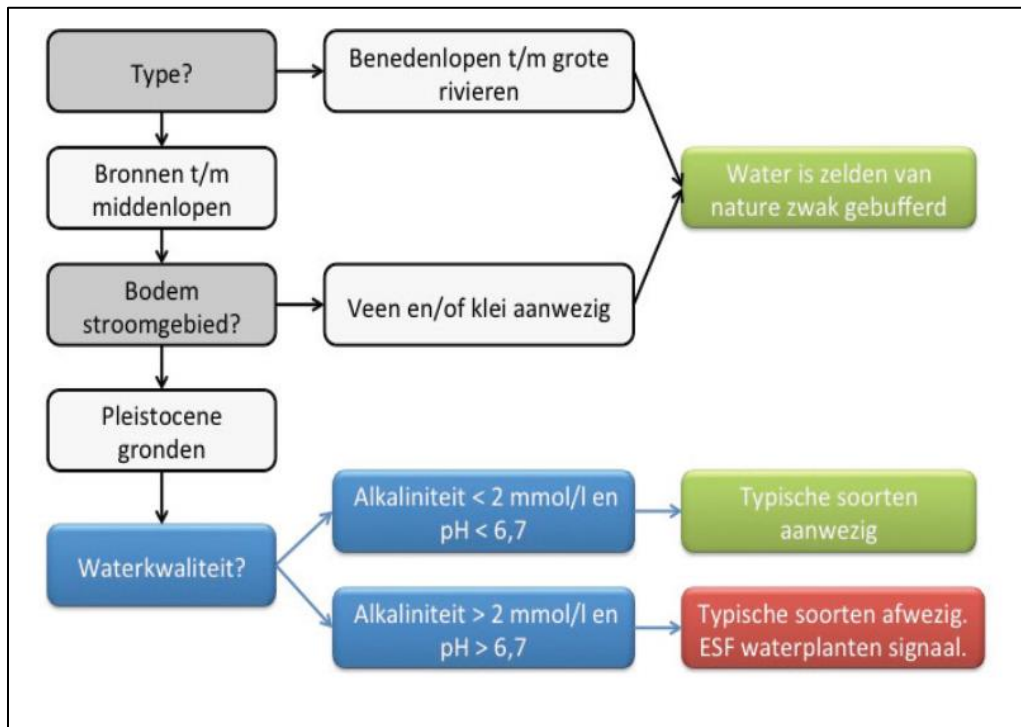
Figuur 5.19. Beslisschema voor de parameter nutriënten (Torenbeek et al, 2018)

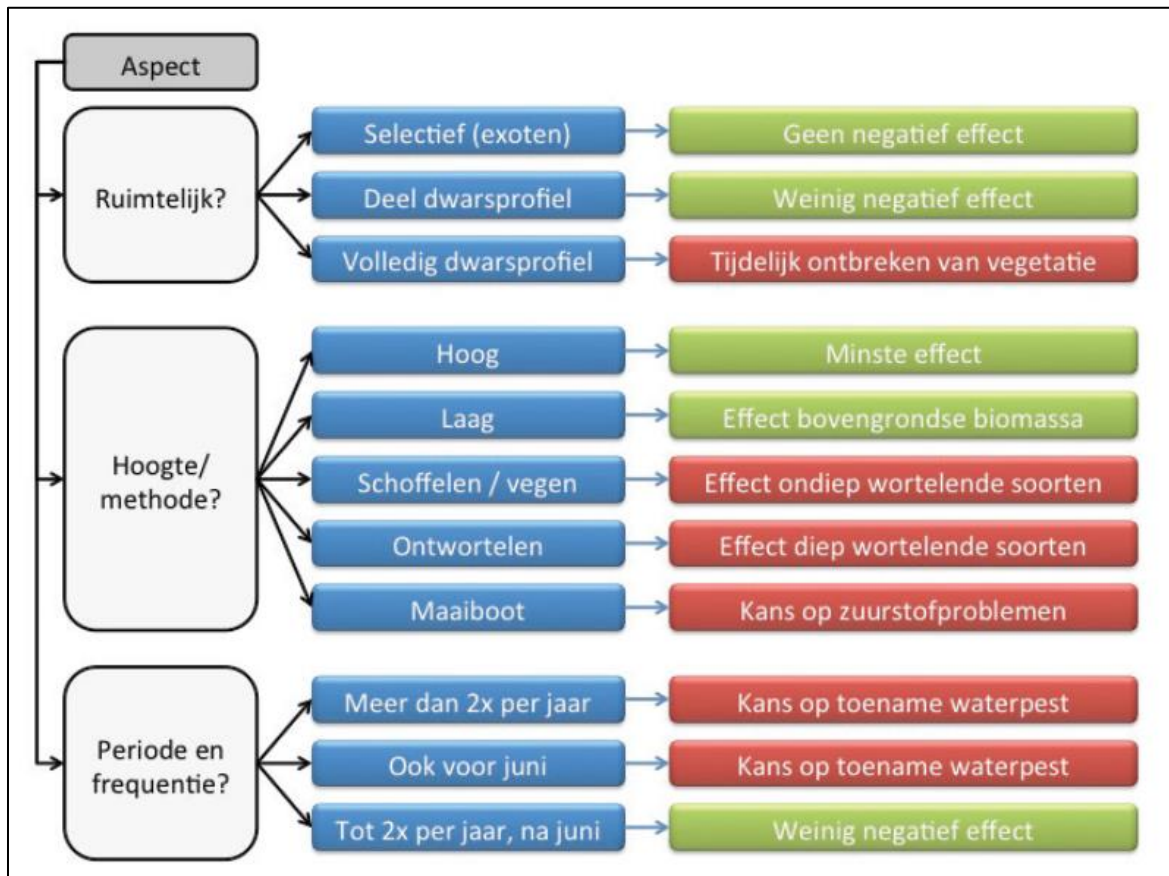
Figuur 5.20. Beslisschema voor de parameter verwijdering (Torenbeek et al, 2018)

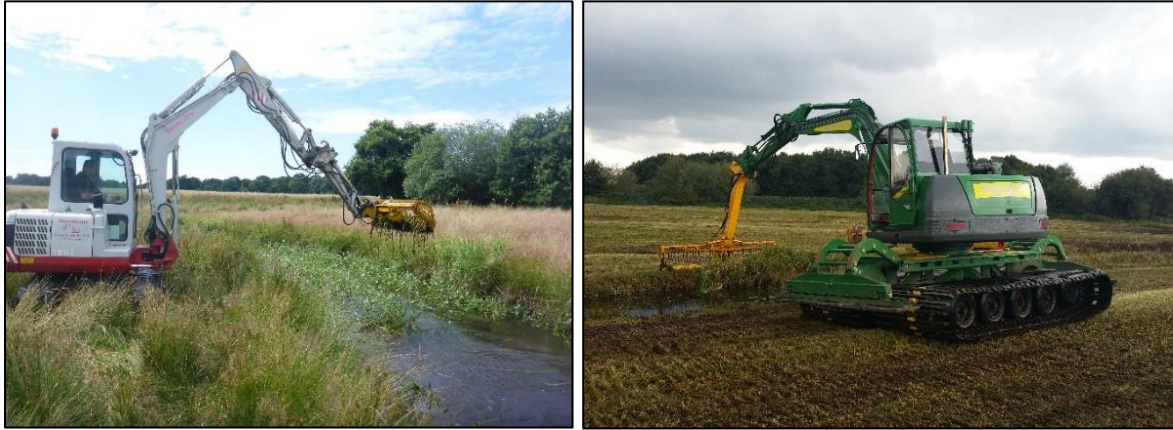
Afbeelding 5.11 a&b. Een deel van de Ruiten Aa wordt momenteel onderhouden met behulp van een lichte kraan met verlengde giek (a). In natte beekherstelprojecten is een dergelijke kraan niet overal goed toepasbaar zonder insporing te veroorzaken, zodat daar wordt bekeken of een lichte kraan op het onderstel van een rupsmaaier (b) in zeer natte terreinen een mogelijk alternatief is.

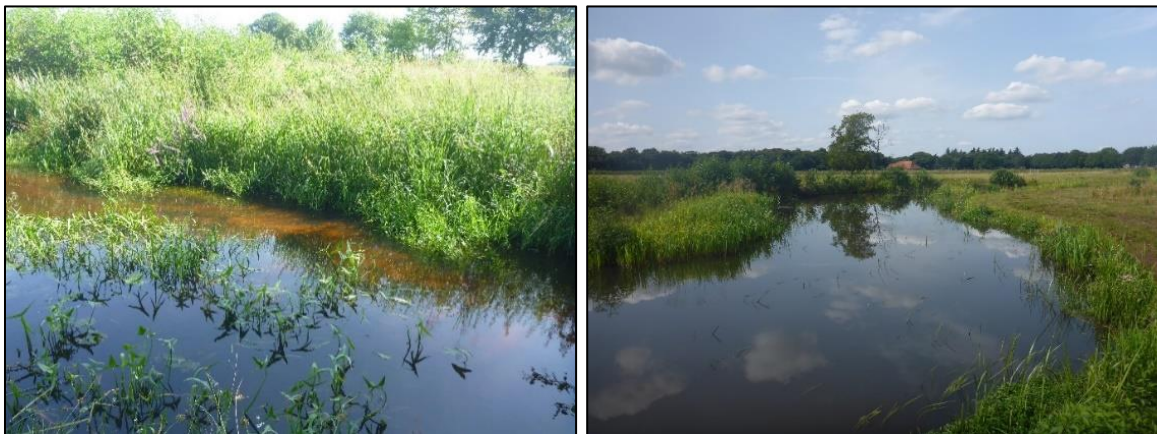
Afbeelding 5.12 a&b. De Ruiten Aa bij Smeerling (a) en Ter Apel (b) zijn soortenrijke beektrajecten met voldoende vegetatiebedekking.

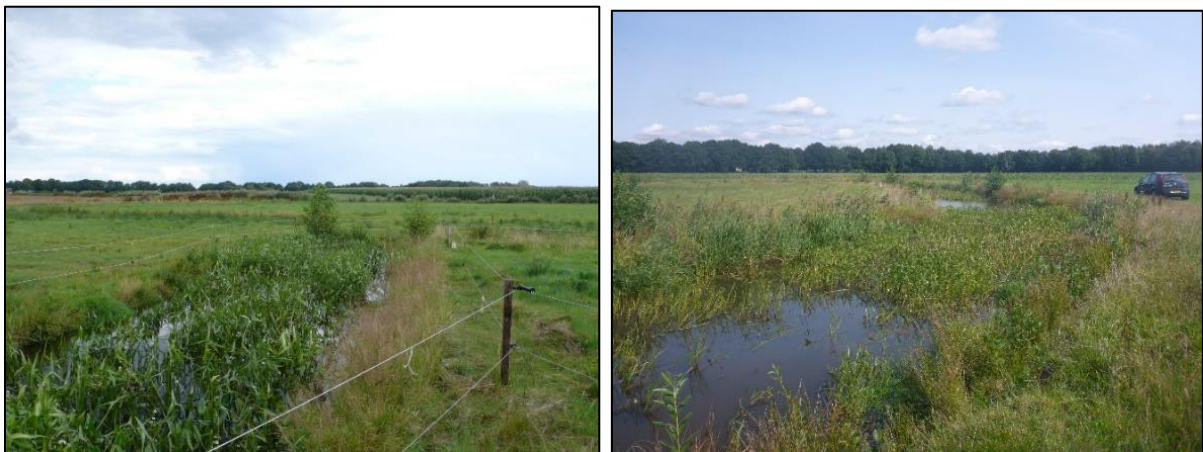
Afbeelding 5.13 a&b. Door de permanente wateraanvoer in de zomer spelen zuurstofloze situaties in de Westerwoldse Aa Zuid vrijwel geen rol. Sterke vegetatieontwikkeling in de beek zoals in de Ruiten Aa (a) en Westerwoldse Aa (b) kan de doorvoercapaciteit ernstig beperken waardoor het noodzakelijk kan zijn de wateraanvoer tijdelijk "af te knippen" naar een lager debiet. Na afloop van het broedseizoen wordt op deze trajecten vaak gericht onderhoud uitgevoerd om de beek voldoende afvoercapaciteit te geven en daarmee o.a. de zuurstofhuishouding te waarborgen.

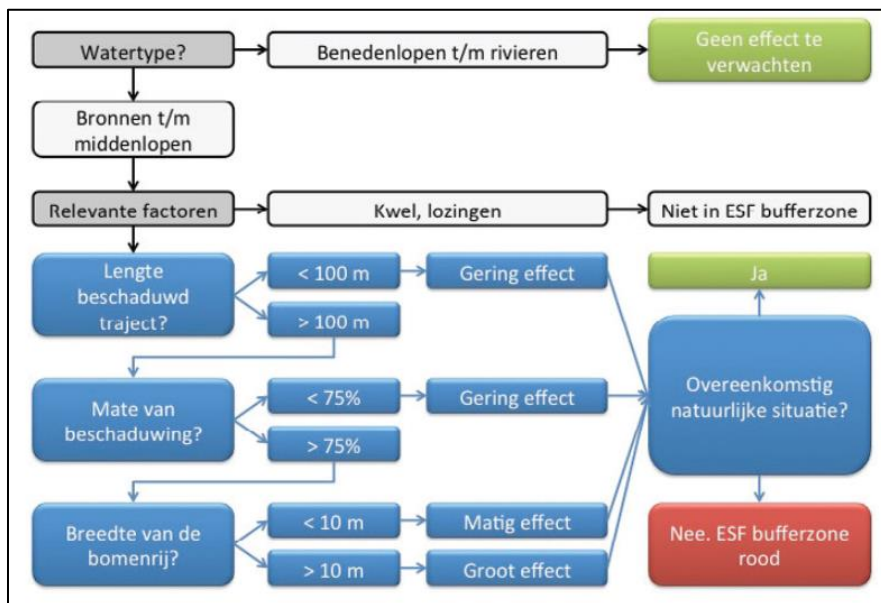
Figuur 5.23. Beslisschema voor de parameter temperatuur (Torenbeek et al, 2018)
