Westerwoldse Aa Zuid

Achtergronddocument Kaderrichtlijn Water

STROOMGEBIEDSBEHEERPLAN 2022 - 2027
november 2020

ACHTERGRONDRAPPORT BIJ DE AFLEIDING VAN DE DOELEN VOOR DE KADERRICHTLIJN WATER

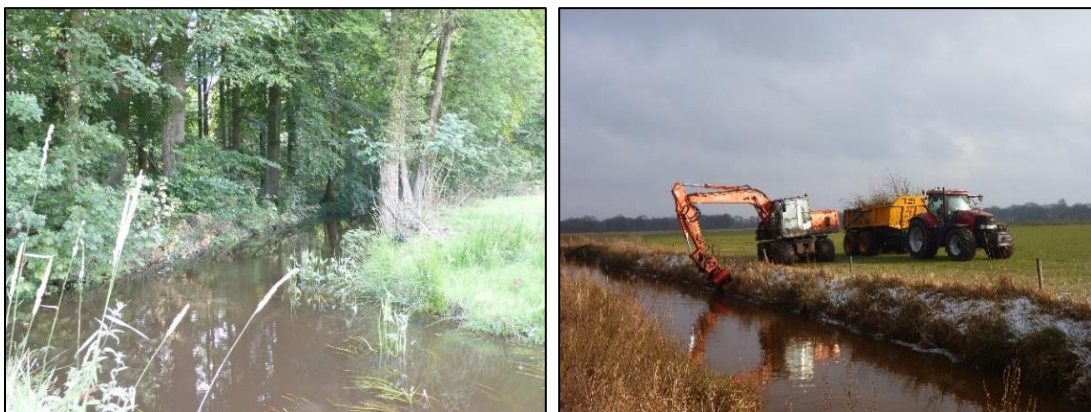
Afbeelding 0.1 a&b. In het waterlichaam is veel variatie in boomvorming te vinden. Bij Smeerling (a) loopt de Ruiten Aa plaatselijk door oude bosgebieden heen. Zuidelijker in het stroomgebied bij Ter Wisch (b) worden boomvormers actief verwijderd om dichtgroeien en verlies van het open landschap te voorkomen.

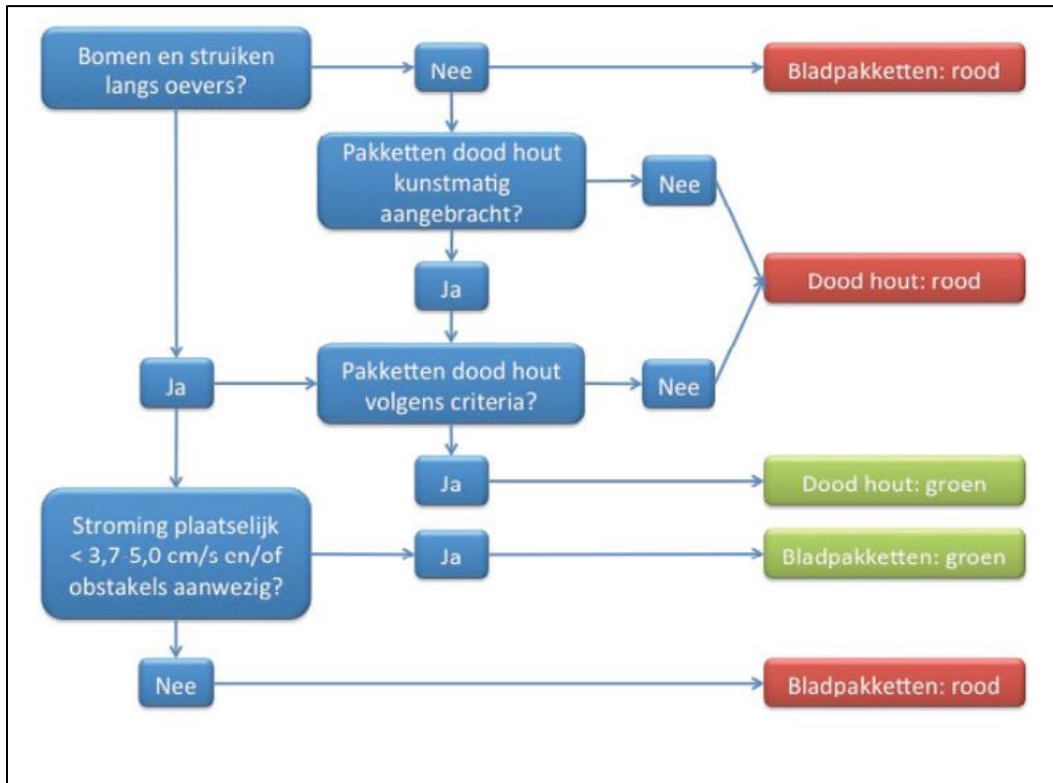
Figuur 0.2. Beslisschema voor de parameter blad en dood hout (Torenbeek et al, 2018)

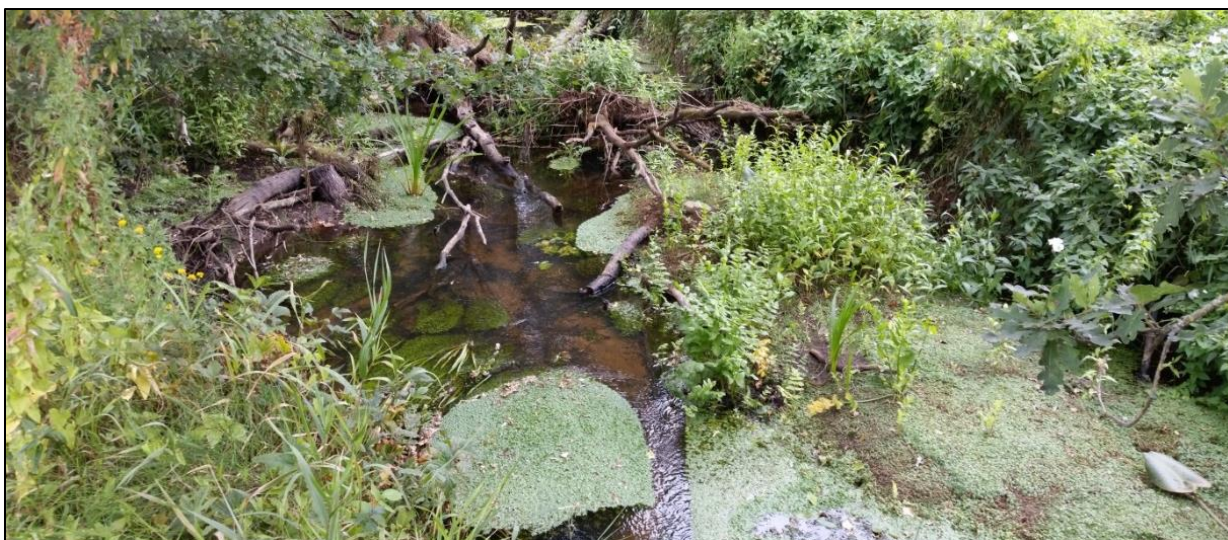
Afbeelding 5.15. In de Drentsche Aa worden proeven uitgevoerd met het inbrengen van houtig materiaal ten behoeve van de habitatdiversiteit. Op termijn kunnen in Westerwolde de nieuwe beekbegeleidende bomen dit proces wijze gaan vormgeven.

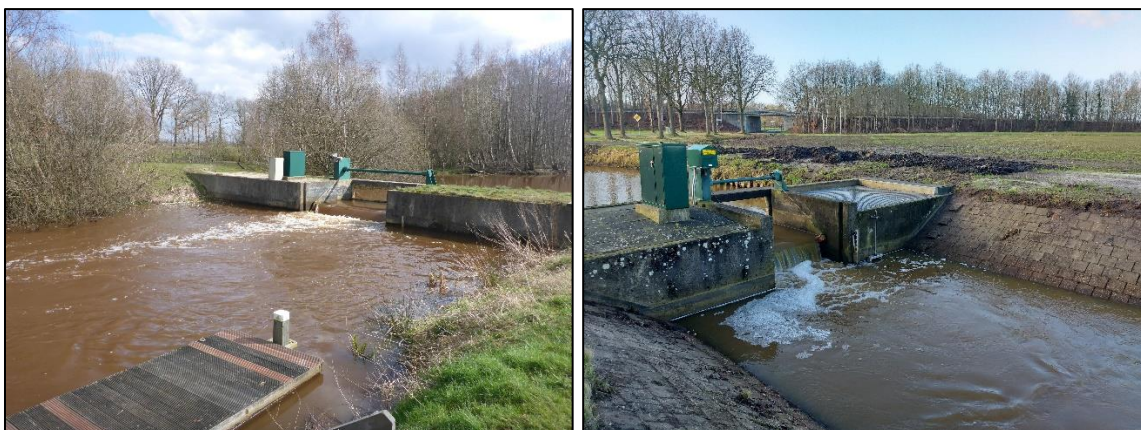
Afbeelding 5.17 a&b. Stuwen zijn in Westerwolde de meest belangrijke oorzaak van waterstagnatie. De stuw in de Ruiten Aa bij Renneborg zal als onderdeel van het project Renneborg – Ter Walslage verwijderd worden. De stuw in het Veelerdiep ten noorden van het dorp Veele blijft staan maar is wel recentelijk voorzien van een nieuwe vispassage.

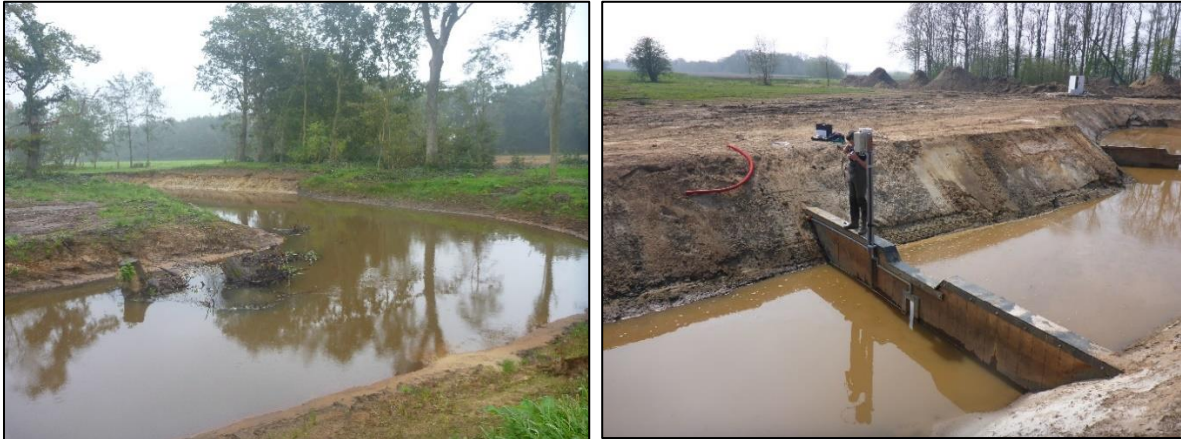
Afbeelding 6.1 a&b. De Westerwoldse Aa stroomt bij Wessinghuizen (a) door een zandig gebied heen. Hier ontstaan steile oeverwallen in de buitenbochten. In de beek zijn op enkele locaties stobben ingebracht ten behoeve van de habitatdiversiteit. Op de bodemval bij stuw Wedde zijn PIT-antennes gemonteerd. Hiermee kan het waterschap de migratie van gezenderde vissen door de vispassage volgen.

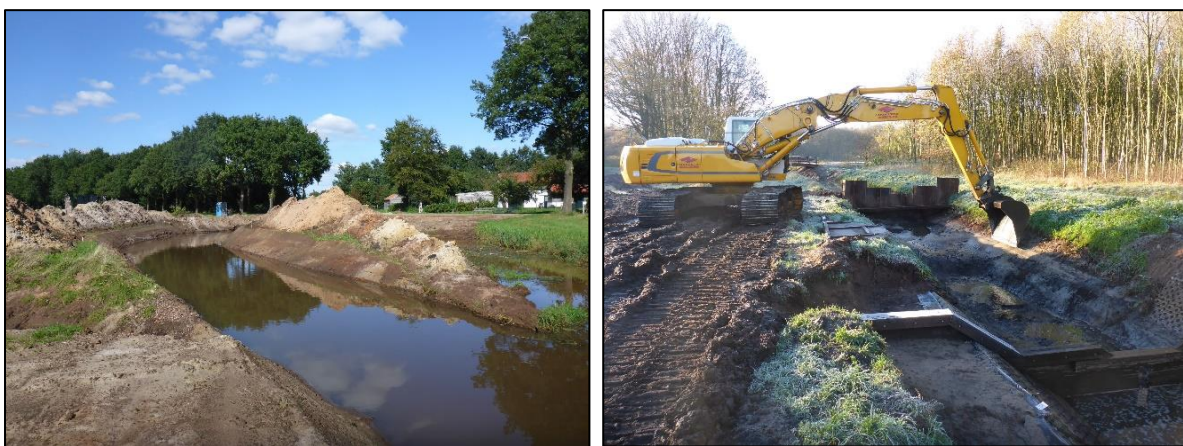
Afbeelding 6.2.a&b. De herstelde beekloop aan de noordzijde van Ter Apel stroomt door een gevarieerd landschap van bossen en open graslanden (a). In het bos bij Ter Apel zijn een aantal bodemvallen aangelegd (b)

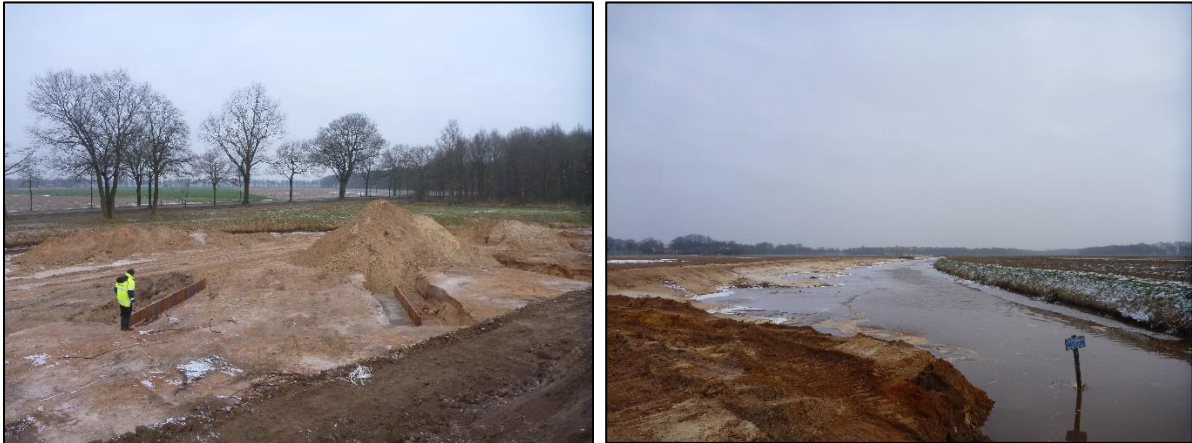
Afbeelding 6.3.a&b. De 3 vispassage zijn “in het droge” gebouwd en later pas aangetakt aan de beek (a). De Ruiten Aa is hier aan een zijde voorzien van een 10 à 15 meter brede NVO, de overzijde biedt ruimte aan een onderhoudspad voor de uitvoering van het noodzakelijke beheer- en onderhoud aan de hoofdloop.

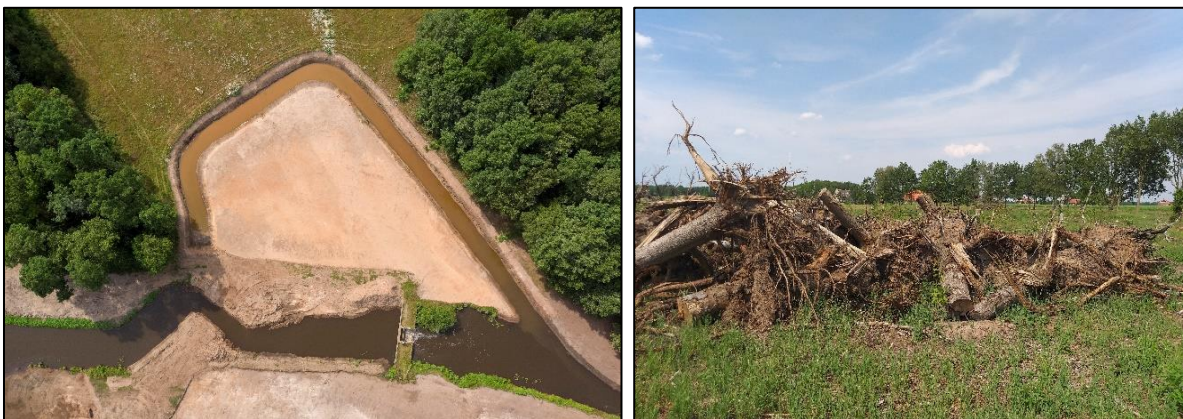
Afbeelding 6.4.a&b. Bij de beekherstelwerkzaamheden worden de brede genormaliseerde beeklopen grotendeels gedempt en vervangen door smallere natuurlijke dimensies. Bovenstaande foto (a) toont de aanleg van een nieuwe meander aan de noordzijde. Aan de zuidzijde zijn de stuw en een deel van de brede genormaliseerde loop nog zichtbaar. De stobben die vrijkomen tijdens het project (b) worden hergebruikt in de beek om zo meer diversiteit in habitats te creëren.

Momenteel wordt er gewerkt aan de uitvoering aan de laatste wagon van het beekherstel project in de Westerwoldse Aa Zuid. Dit is tevens het langste traject met een lengte van meer dan 10 km en zal naar verwachting in 2021 afgerond worden. Binnen dit deelproject worden een zevental stuwen vervangen door in totaal 51 bodemvallen om het totale hoogteverschil te overbruggen. Omdat dit beektraject gelegen is binnen de begrenzing van Natuur Netwerk Nederland zijn hier goede kansen om de beek een meer natuurlijk profiel te geven en de bijbehorende hydromorfologische processen te herstellen.

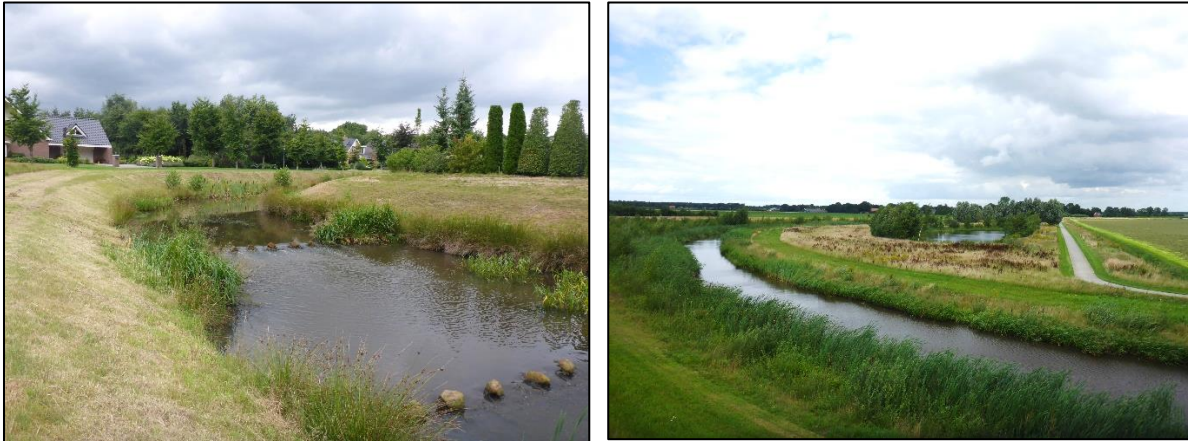
Afbeelding 6.5.a&b. Door middel van vispassages, zoals hier in Het Schot in Ter Apel, zijn de migratiemogelijkheden voor vis en macrofauna hersteld. De natuurvriendelijke oevers langs de Runde bieden een geschikt leefgebied voor veel vegetatie minnende soorten. Ook zoogdieren als de otter kunnen deze route gebruiken om zich te verplaatsen tussen verschillende natuurgebieden.

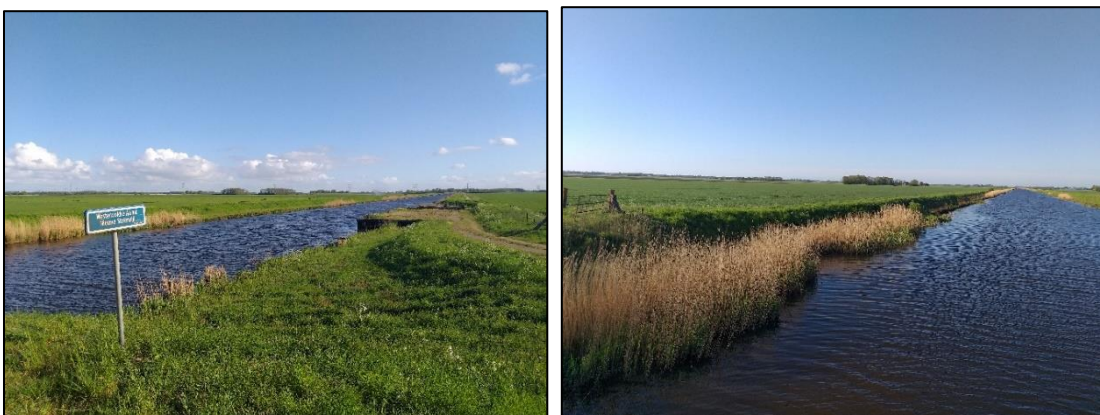
Afbeelding 6.6.a&b. De Westerwoldse Aa tussen Lutjeloo en De Bult is voorzien van natuurvriendelijke oevers om de ontwikkeling van vegetatie en een leefgebied voor vegetatie minnende soorten langs en in de beek te bevorderen.

De afgelopen jaren zijn langs de volledige lengte van de Westerwoldse Aa tussen Lutjeloo en De Bult natuurvriendelijke oevers aangelegd. In dit traject dat onder boezempeil staat en tussen lager gelegen polders door stroomt is de uitvoering van een volledige hermeandering niet mogelijk. Wel is er ruimte om de oevers aan een zijde te herprofilen en te voorzien van een flauw talud waardoor planten hier beter op kunnen ontwikkelen. Door de uitvoering van een gericht beheer en onderhoud wordt gewerkt aan de realisatie van een optimale ecologische winst.

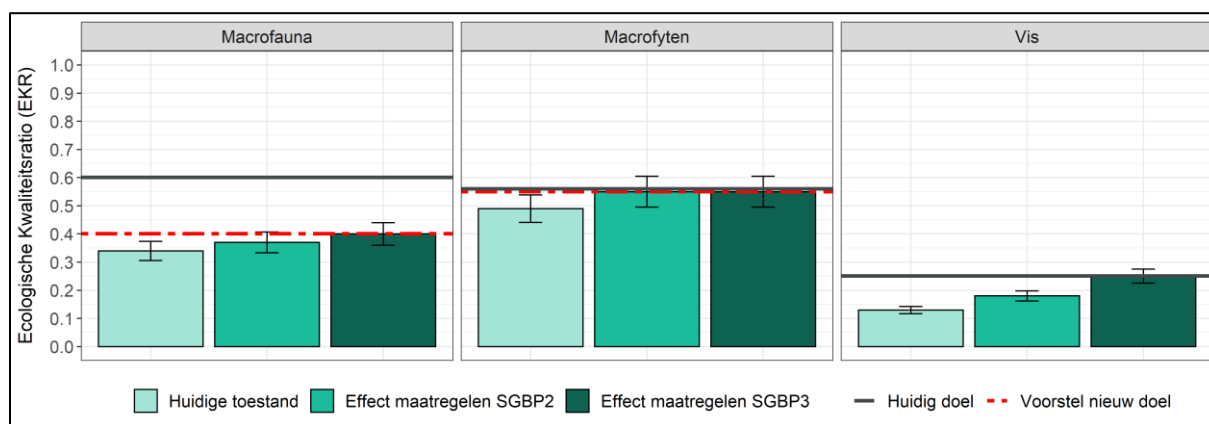
Figuur 7.5. Te verwachten effect van maatregelen.
