# MILIEUHYGIËNISCH VOORONDERZOEK CONFORM NEN5725 LANGS HET A.G. WILDERVANCKKANAAAL

Dijkversterking Tussenklappenpolder

Waterschap Hunze en Aa's

8 JUNI 2020

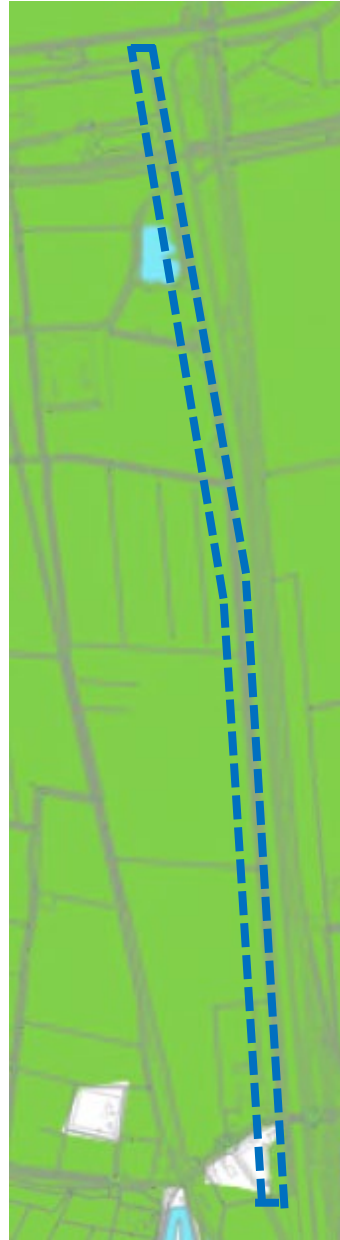
## BIJLAGE E BODEMKWALITEITSKAART

De strook land direct naast de kade heeft volgens de bodemkwaliteitskaart in bijlage E de functieklassering 'Natuur/landbouw' voor de boven- en ondergrond.

Ontgravingskaart Gemeente Midden-Groningen 2013  
Bovengrond (0,0 - 0,5 m -mv.) van de strook land direct  
langs de kaden

Ontgravingskaart Gemeente Midden-Groningen 2013  
Ondergrond (0,5 - 2,5 m -mv.), van de strook land direct  
langs de kaden.

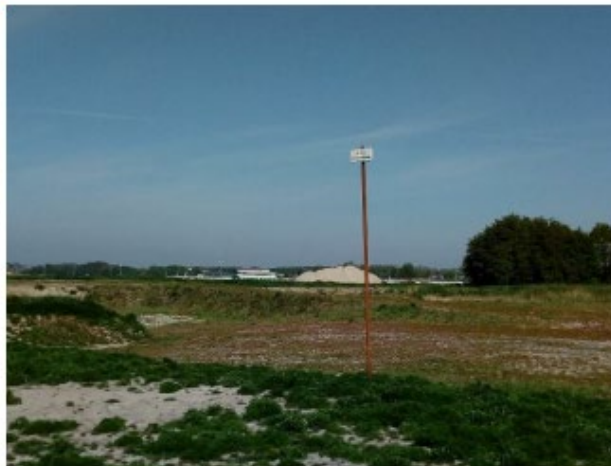
Foto 04

Naast deze asbestverdachte locaties en het aanwezige baggerdepot (foto 4 en 5) zijn er in het veld geen aanwijzingen gevonden voor potentiële bodemverontreinigingen.

Uit het historisch kaartmateriaal in bijlage B blijkt dat het A.G. Wildervanckkanaal gegraven is rond 1960. Het baggerdepot is kort daarna aangelegd.

- Ter plaatse van het baggerdepot binnen de contour van het onderzoeksgebied, is actualiserend grondwateronderzoek noodzakelijk indien ten behoeve van graafwerkzaamheden wordt bemalen.

Baggerdepot	<ul style="list-style-type: none"><li>• Het baggerdepot zelf is in dit milieuhygiënisch vooronderzoek niet meegenomen. Indien in het depot gegraven zal worden, dan dient dit te worden overlegd met de depotbeheerder: de provincie Groningen. Het is aan te bevelen de kwaliteit van de baggerspecie te onderzoeken.</li></ul>

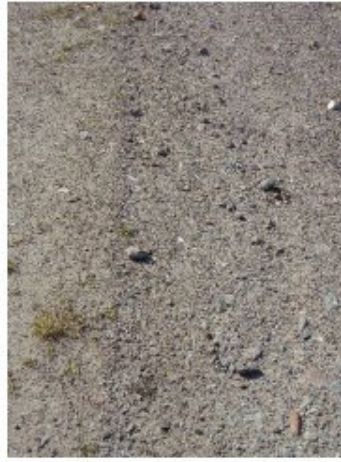
Foto 08

Langs het A.G. Wildervanckkanaal loopt de Legeweg. Deze weg bestaat uit een puinverharding. De weg is rond 1970 aangelegd en is daarom ook asbestverdacht.

Uit de terreinverkenning zijn foto's gemaakt van de puinverharding aan de Legeweg (foto 8) en van de aanwezige dam (foto's 9 en 10).

- Bij graafwerkzaamheden ter plaatse van de asbestverdachte locaties dient een verkennend asbestonderzoek conform de NEN5707 te worden uitgevoerd. Dit is bijvoorbeeld het geval als een drainagevoorziening in de kwelsloot wordt aangebracht over de volledige lengte, waarbij de asbestverdachte dammen verwijderd dienen te worden.
- De waterbodem van de aanwezig kwelsloot is onvoldoende bekend.

Niet of onvoldoende onderzocht locatie	Aanbeveling
Asbestverdachte locaties: <ul style="list-style-type: none"><li>• Puinverharding van de Legeweg</li><li>• Dammen in de aanwezig kwelsloot</li></ul>	<ul style="list-style-type: none"><li>• Verkennend asbestonderzoek conform de NEN5707+C2 volgens de strategie 'Verdachte bovengrond Diffuse bodembelasting Heterogeen verdeeld'.</li><li>• Verkennend bodemonderzoek conform de NEN5740 + A1 volgens de strategie 'VED-HE' (verdacht heterogeen) indien op de asbestverdacht locaties gegraven gaat worden.</li></ul>
Waterbodem van de kwelsloot en het A.G. Wildervanckkanaal	<ul style="list-style-type: none"><li>• Vrijkomend slib mag worden toegepast op de kant conform handvat verspreiden (indien andere bestemming, afstemming met ontvangende partij c.q. bevoegd gezag/waterschap nodig).</li><li>• Ontvangende bodem waterbodemonderzoek conform de NEN5720, strategie Lintvormig, normale onderzoeksinspanning, te onderzoeken matrix: 'Variant A' en PFAS.</li></ul>

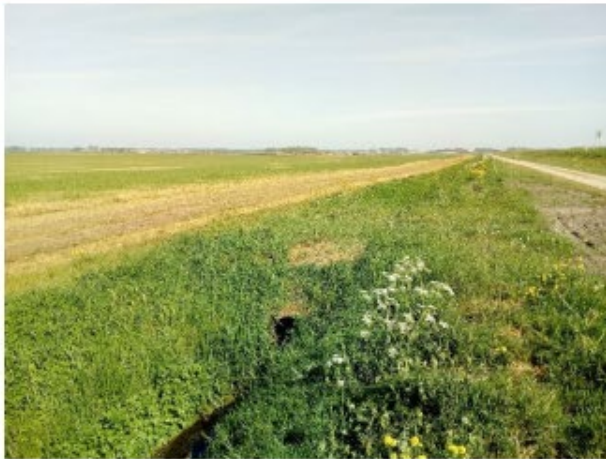
Foto 09

De aan de dijk aangrenzende percelen worden gescheiden door een kwelsloot. In deze kwelsloot liggen over de lengte van de gehele onderzoekslocatie 7 dammen. Deze dammen zijn tevens aangelegd met puinhoudend materiaal. De dammen zijn derhalve asbestverdacht.

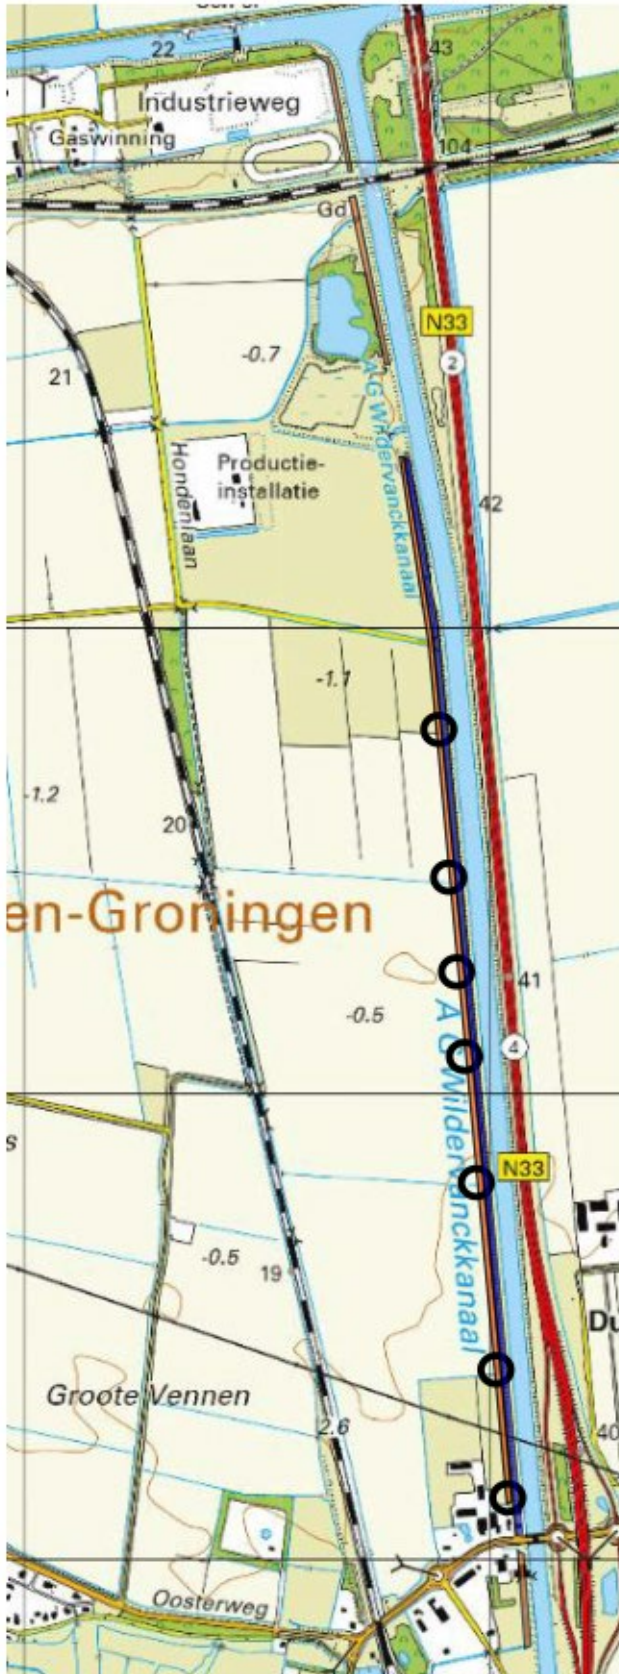
## BIJLAGE H ADVIES PER LOCATIE

In onderstaande tabel worden de aanbevelingen gegeven op de locaties die niet of onvoldoende zijn onderzocht. In bijlage H is aangegeven waar de locaties zich bevinden.
