## Monitoring Demonstratieproject Brede Groene Dijk (fase 1 en 2):

*vervolgmonitoring ontwateringsstelsel, kwelderafslag, opslibbing en  
vegetatie (2020)*

**PUCCIMAR-rapport 21**

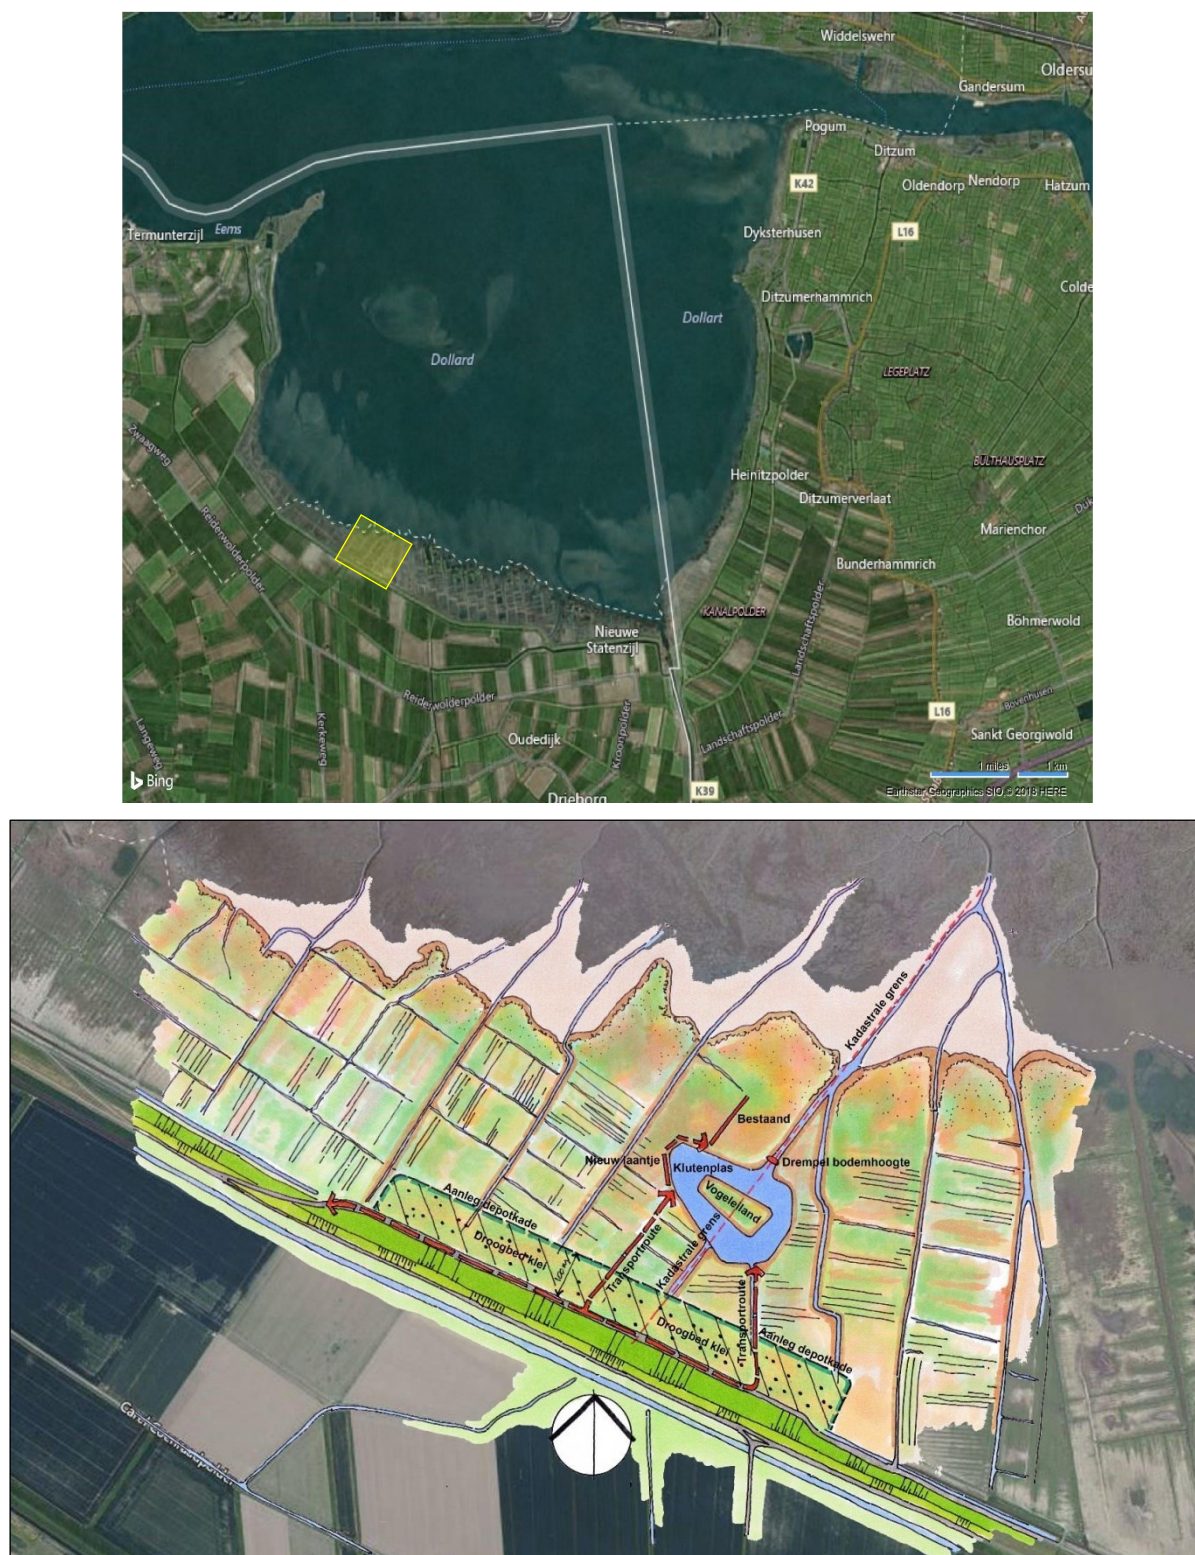
**Figuur 1.1** Het demonstratieproject BGD: (A) globale ligging in de zuidelijke Dollard en (B) overzicht van de inrichtingsmaatregelen en activiteiten in het demonstratieproject BGD (naar Riemersma 2018).

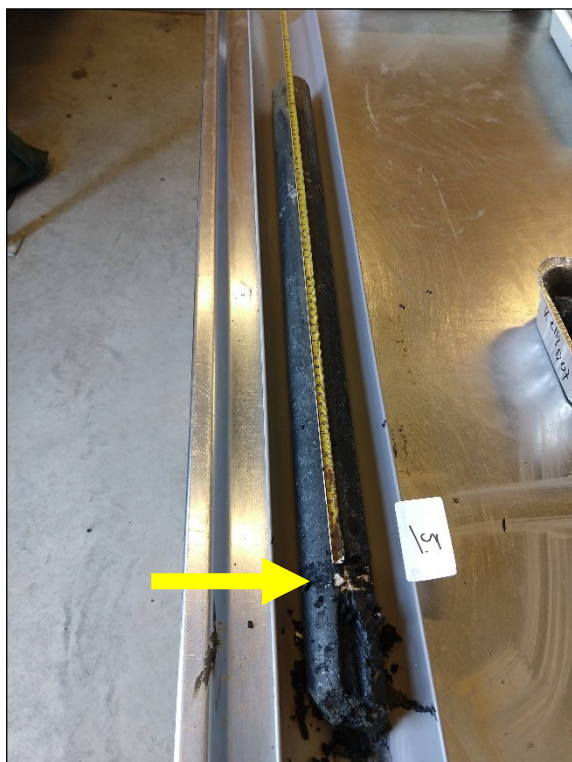
**Figuur 3.2** Ingevroren boorkern uit de Klutenplas gestoken op 8 september 2020 in kaolienveldje nr. 5. De gele pijl geeft de positie aan van de gedeeltelijk uitgerepareerde markeerhorizont van kaolienklei die de grens markeert tussen de oorspronkelijke bodem van de Klutenplas en het nieuw afgezette slib na de aansluiting van de plas op de Dollard.

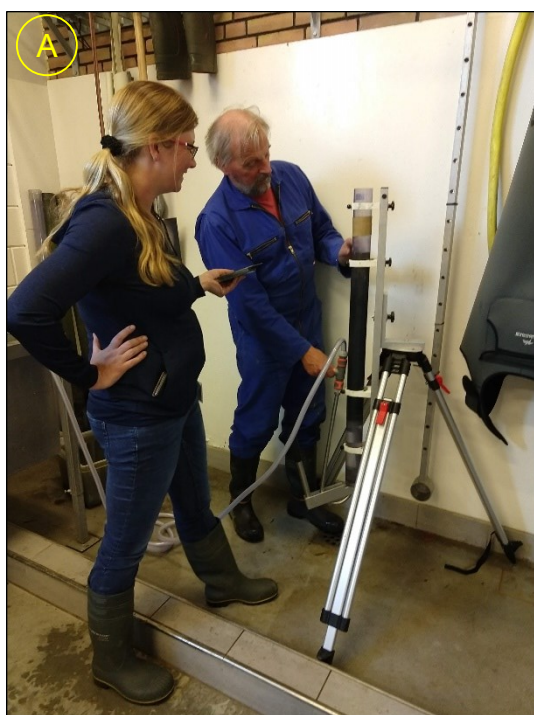
**Figuur 3.3** (A) Opstelling van het los- en verdeelsysteem van de Beekersampler waarmee een boorkern in 9-centimeter hoge deelmonsters kan worden gesplitst. Op de foto is met een rubberen manchet een 10-cm hoog buisje aangesloten op de bemonsteringsbuis om het eerste deelmonster op te vangen. (B) Met een afdopspatel wordt het deelmonster gescheiden van de boorkern.

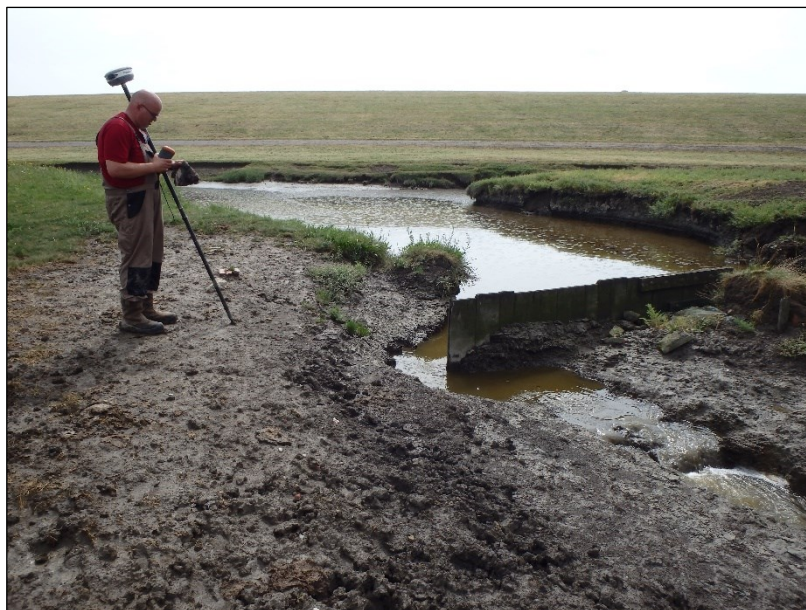
In de groep van controlezwetten was in 2020 bij de stuw tussen zwet III en de dijksloot sprake van achterloopsheid (Fig. 4.3). Deze achterloopsheid werd in 2019 ook al opgemerkt. Dit zou via deze zwet kunnen leiden tot een verhoogde wateruitwisseling tussen dijksloot en de Dollard. Vooralsnog lijkt geen sprake van erg grote veranderingen in de dimensies van de dwarsprofielen in deze zwet (Tabel 4.2; Fig. I.3 in Bijlage I), met uitzondering van het dichtstbijzijnde meetpunt (Meetpunt 18). Sinds 2018 is de diepte op het laatstgenoemde meetpunt met 0.30 meter toegenomen, een veel groter verschil dan het verschil met de nulmeting in 2017 (Tabel 4.2).

**Figuur 4.3** Achterloopsheid bij de stuw tussen de aansluiting van de dijksloot met zwet III. Foto 14 augustus 2020.
