Milieukundig Vooronderzoek NEN 5725

**Kadeversterking Lappenvoort Oosterland -
gemeenten Tynaarlo en Groningen**

projectnummer 0472575.100
definitief revisie 03
11 februari 2022

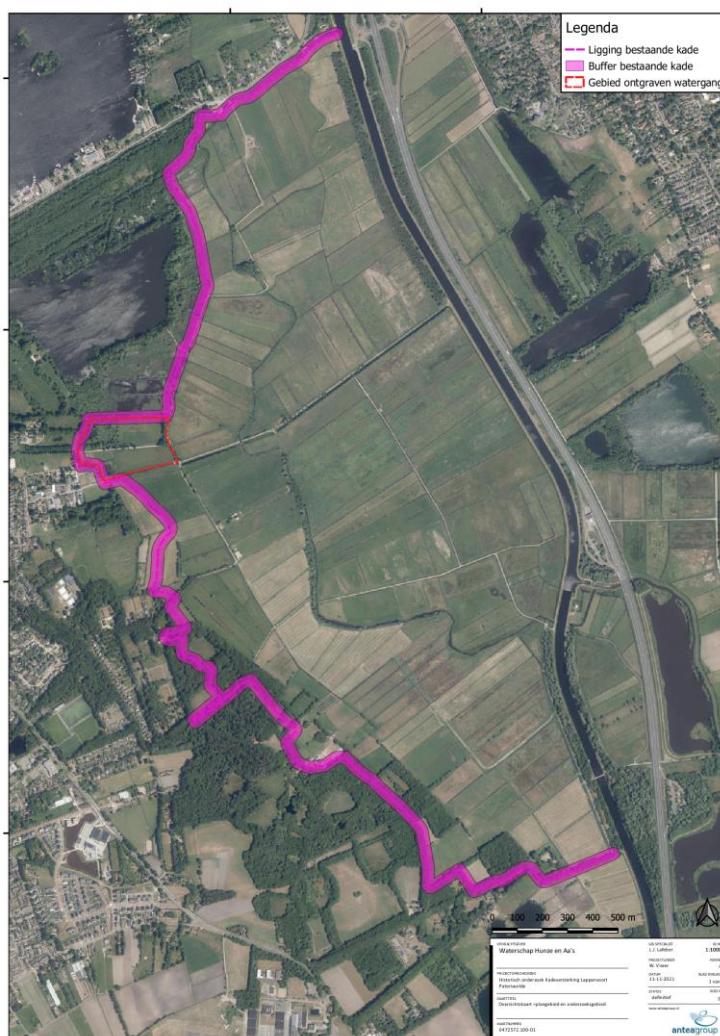
Figuur 2.1: overzichtkaart plangebied en onderzoeksgebied

Het plangebied bevindt zich in een aantal polders ten oosten van het Noord-Willemskanaal, ten westen van het dorp Paterswolde, ten noorden van vliegveld Eelde en ten zuiden van het Paterwoldsemeer. Het tracé heeft een lengte van circa 6.450 meter¹. Het tracé is grotendeels onverhard, plaatselijk zijn (half)verhardingen aanwezig in de vorm van een puinpad, schelpenpad, betonpad of grasbetonpad. Om eventueel verontreinigende bronnen gelegen nabij het tracé te identificeren is een bufferzone van 25 meter aangehouden. In onderstaande afbeelding is de ligging van het tracé c.q. het plangebied weergegeven.

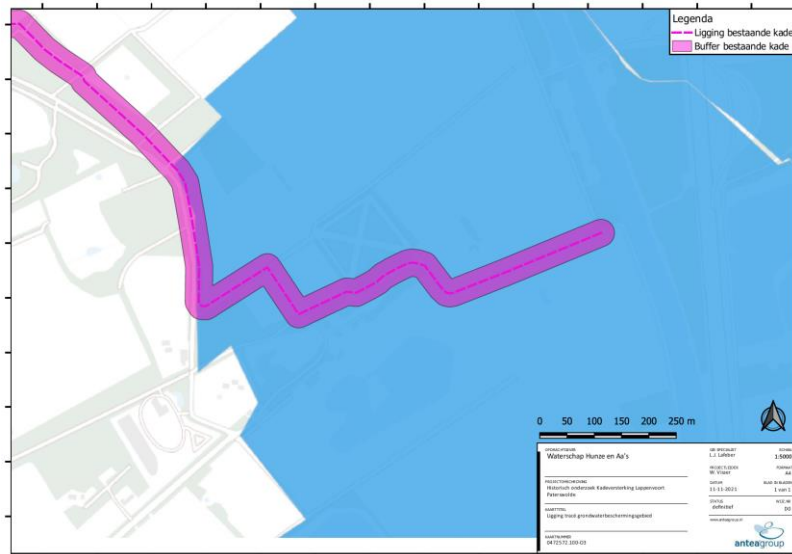
Figuur 3.2: Grondwaterbeschermingsgebied (blauw) en ligging tracé (roze) (bron: Grondwaterbeschermingskaart, 2018).

Uit de grondwaterbeschermingskaart van de atlas voor de leefomgeving blijkt dat een deel van het tracé is gelegen in een grondwaterbeschermingsgebied. Het betreft het zuidoostelijk deel van het tracé, zoals aangegeven in onderstaand figuur 3.2. Hierbij betreft lichtblauw op de afbeelding het grondwaterbeschermingsgebied.

Voor grondwaterbeschermingsgebieden geldt de landelijke achtergrondwaarde (Landbouw/Natuur) voor PFAS en PFOA toepassing landbodem (PFAS=1,4 en voor PFOA=1,9).

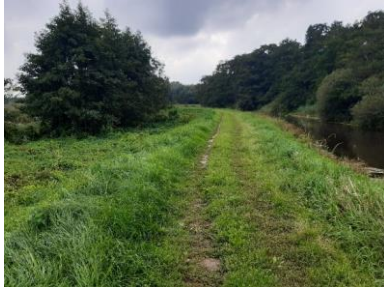
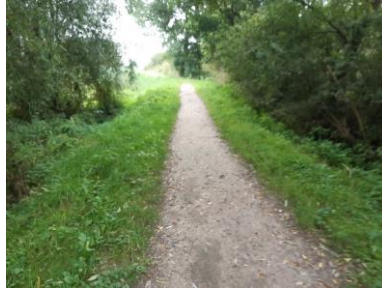
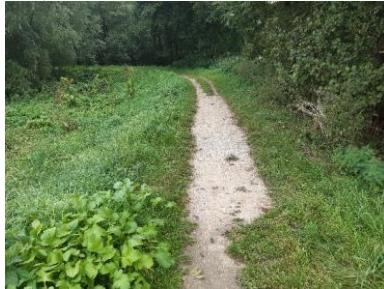
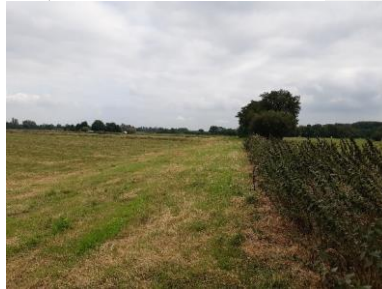
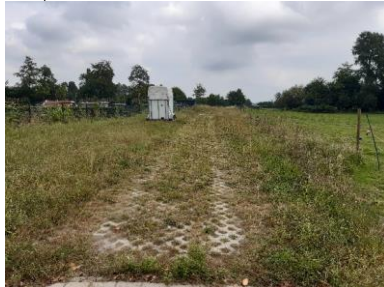
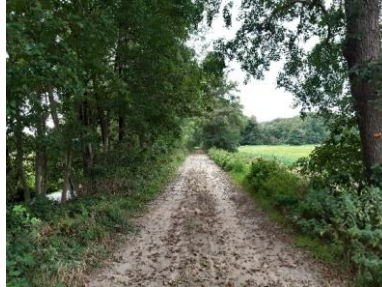
Bijlage 4 Foto's terreininspectie

Tijdens de terreininspectie is de volledige lengte van het tracé afgelopen. Hierbij is specifiek gelet op potentieel bodembedreigende/ verdachte activiteiten ter hoogte van het geplande tracé en in de directe omgeving hiervan. Er zijn, met uitzondering van het puinpad en een aantal toegangsdammen, geen verdachte activiteiten waargenomen. Over de lengte van het tracé zijn tevens de verschillende verhardingstypen geïnventariseerd. In bijlage 4 zijn foto's opgenomen om een algemeen beeld van het plangebied te schetsen.
