Verslag opname veldproef drempels + zandsuppletie Taarlosche Diep

Datum van uitvoering: 25 maart 2020

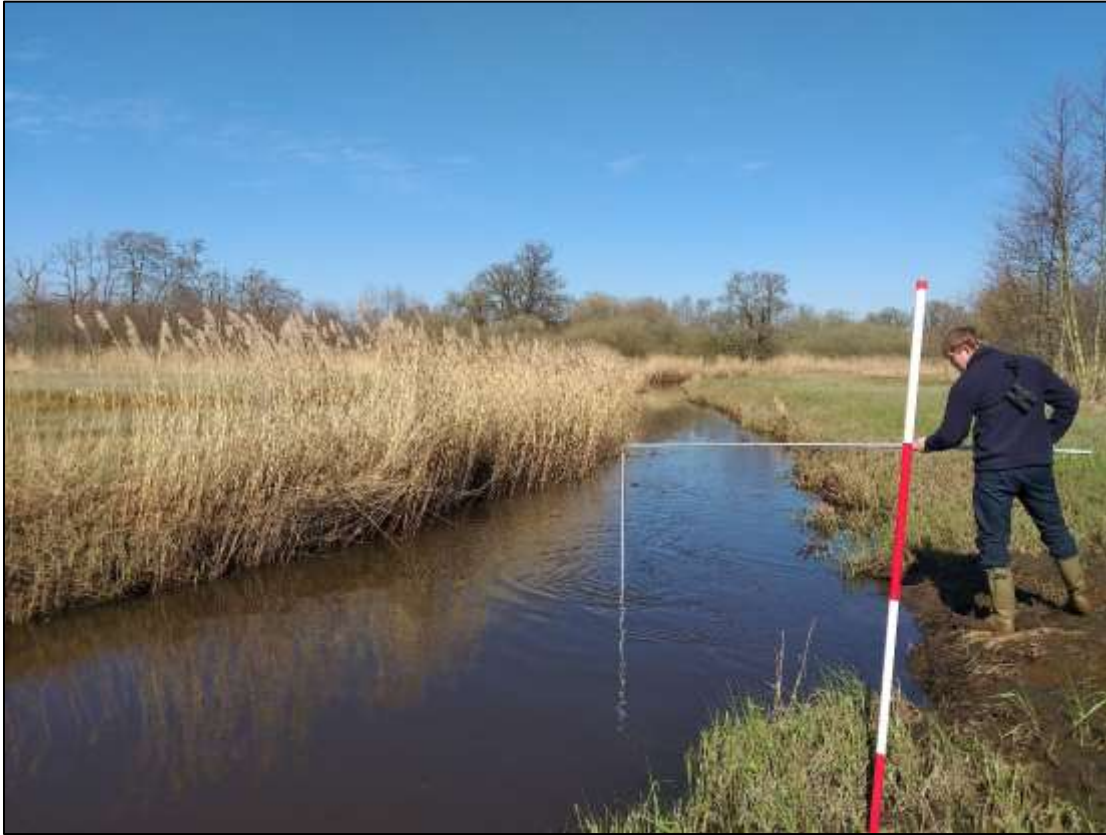
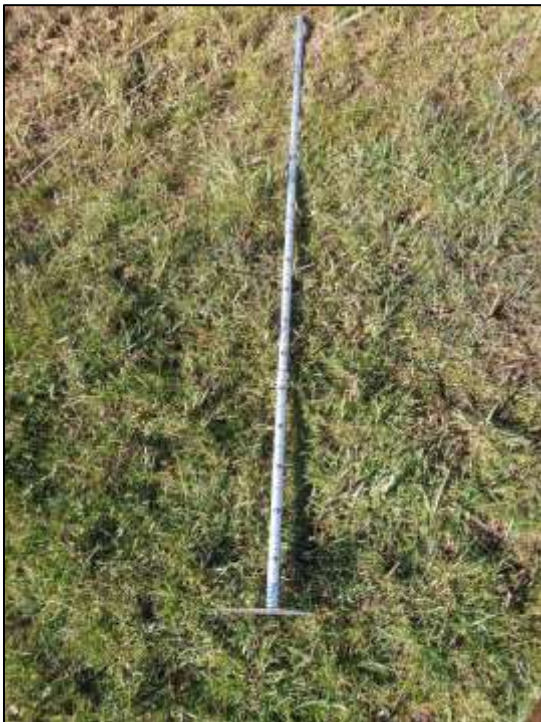
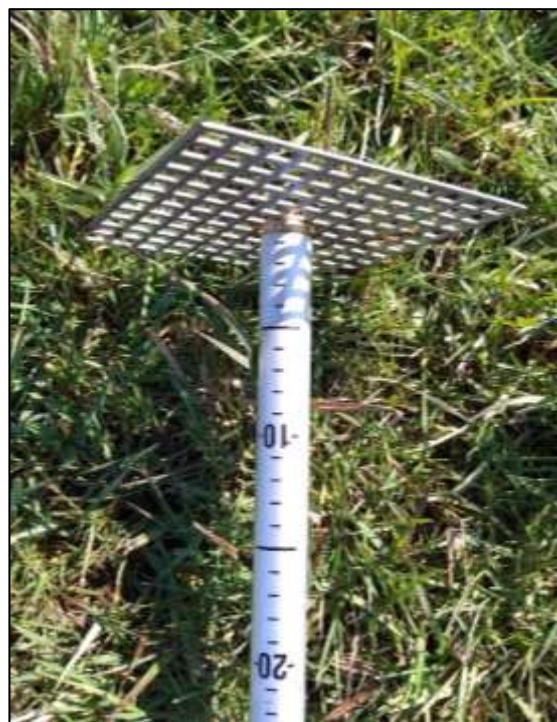
Op 25 maart 2020 heeft waterschap Hunze en Aa's de situatie ter plaatse ingemeten. Dit is uitgevoerd m.b.v. een meetbaak met slibvoetje.

Afbeeldingen 2a, b, c: Uitvoering van dieptemetingen in het ingerichte proefvak in het Taarlosche Diep + detailfoto's gebruikte meetbaak en slibvoetje. Schot 1 en 2 zijn wadend gemeten, schot 3 vanaf de kant.

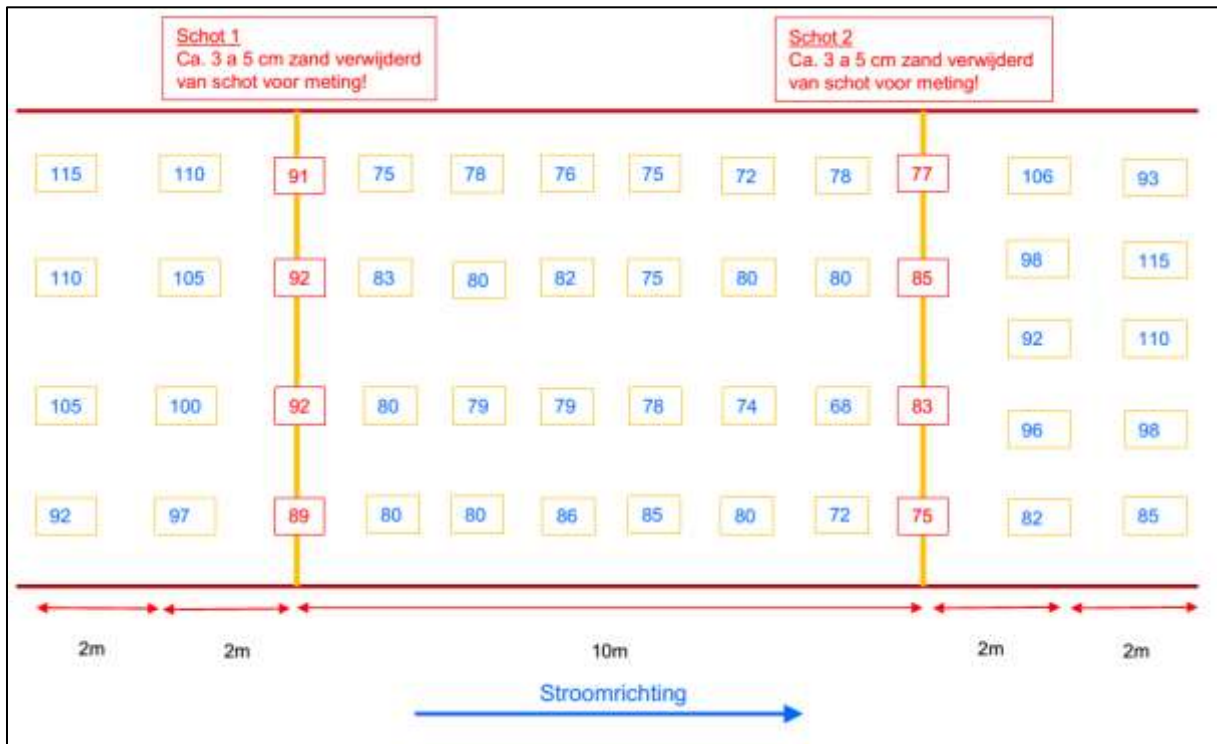
In afbeelding 3 zijn de gemeten waterdiepten t.o.v. de waterlijn weergegeven. Deze metingen zijn wadend in de beek uitgevoerd. Om de bovenzijde van de schotten te kunnen meten was het in veel gevallen noodzakelijk eerst ca. 3 – 5 cm zand te verwijderen dat op deze schotten was afgezet.

Afbeelding 3: Gemeten waterdiepten in centimeters t.o.v. de waterlijn. De hoogte van de bovenzijde van de schotten is weergegeven in rood omrande vakjes met daarin rode tekst. De overige meetlocaties zijn in oranje omrande vakjes en blauwe tekst weergegeven.

Het zand tussen de schotten is gemiddeld gezien goed op niveau gebleven en lijkt zelfs hoger dan direct na aanbrengen. Aan de voorzijde en achterzijde van de 2 schotten zijn vlakken zichtbaar met een grotere waterdiepte dan tussen de schotten.

Ter plaatse van de schotten zijn er tijdens de opname geen indicaties waargenomen dat er sprake is van (beginnende) achterloopsheid of onderloopsheid. De oevers zijn intact en de beide drempels waren op moment van opname over vrijwel de gehele breedte verzonken onder ca. 5 cm zand.

- Het ingebrachte zand lijkt voorlopig goed te blijven liggen tussen de schotten 1 en 2.
- Er is sprake van enige extra aanzanding in de ruimte tussen de schotten. Voor het uitvoeren van de inmetingen met de peilstok was het noodzakelijk bij beide schotten ca. 5 cm zand van de bovenkant van de schotten te verwijderen.

- Achter schot 3 vindt in beperkte mate invang van zand plaats.
- Ter plaatse van de 2 schotten in het proefvak (nummer 1 en 2) zijn er tijdens de opname geen indicaties waargenomen dat er sprake is van (beginnende) achterloopsheid of onderloopsheid. De oevers zijn intact en de beide drempels waren op moment van opname over vrijwel de gehele breedte verzonken onder ca. 5 cm zand.

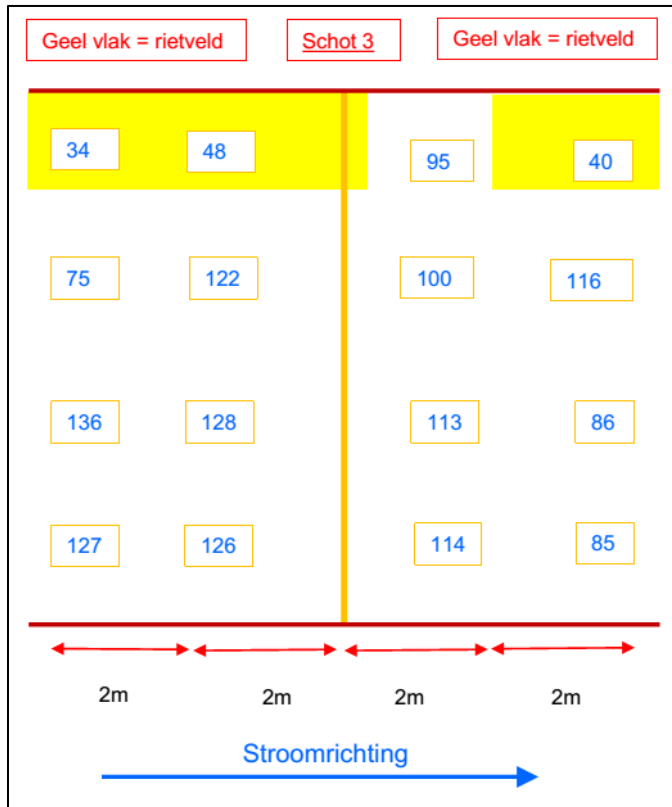
In afbeelding 4 zijn de waterdiepten ter hoogte van schot 3 weergegeven. Dit schot heeft als functie als zandvang te dienen voor uitgespoeld zand uit het bovenstrooms gelegen proefvak. De hoogte van het schot was ten tijde van de opname niet in te meten i.v.m. te grote waterdieptes om veilig te kunnen waden. Meting heeft hier vanaf de kant plaatsgevonden.

Afbeelding 4: Gemeten waterdiepten in centimeters t.o.v. de waterlijn. De meetlocaties zijn in oranje omrande vakjes en blauwe tekst weergegeven. Met gele vlakken zijn de aanwezige rietbedden in beeld gebracht.

Direct stroomafwaarts van het schot zijn de gemeten waterdiepten ca. 12 – 22 centimeter ondieper dan stroomopwaarts van het schot. Op 4 meter afstand lijkt dit effect nog iets groter met verschillen die oplopen tot ca. 50 cm met de stroomopwaartse situatie. Er lijkt hiermee enige sedimentatie achter de schotten plaatsgevonden te hebben.

- Bij schot 3 waren beide oevers intact en was er geen indicatie van (beginnende) achterloopsheid. Onderloopsheid viel op deze locatie niet te controleren. Het waterniveau was hier te diep om veilig te kunnen waden bij de optredende waterafvoer.

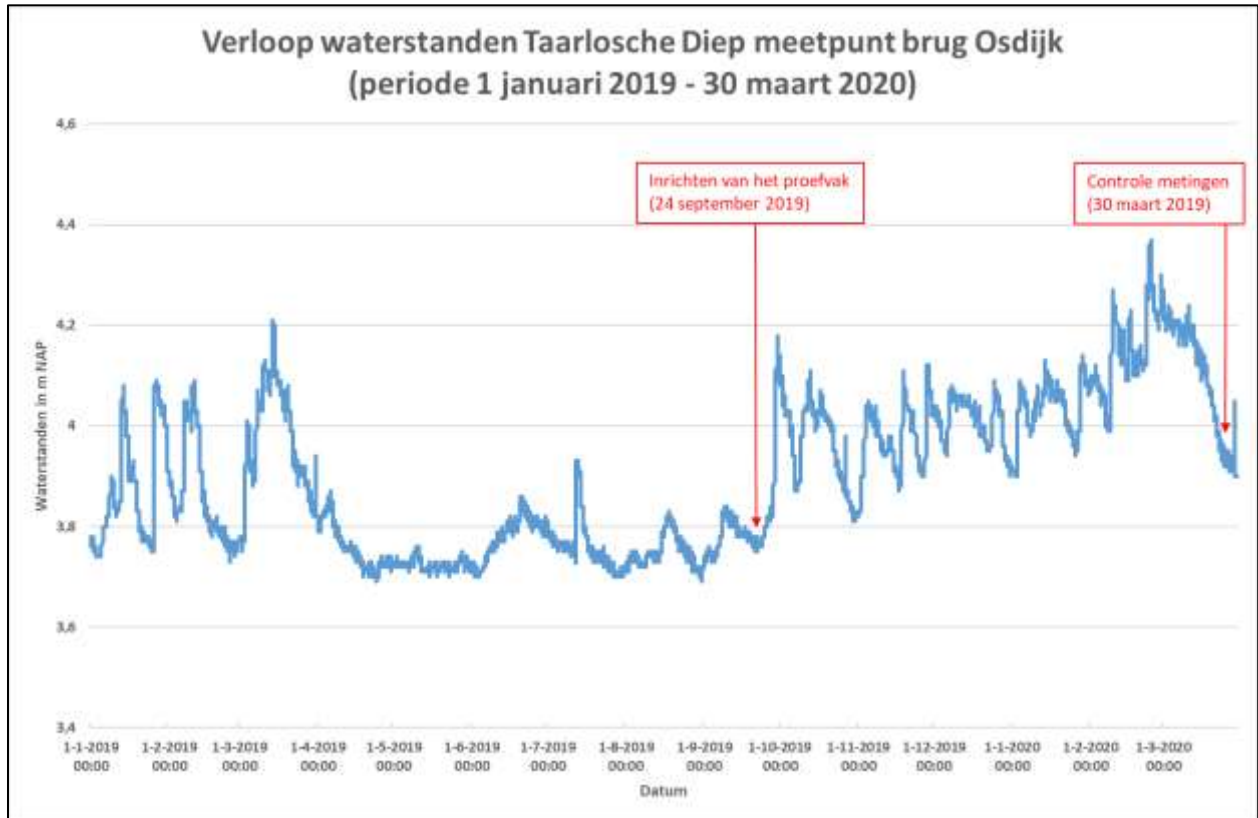
Het verloop van de waterstanden in het Taarlosche Diep wordt gevolgd m.b.v. een meetpunt aan de brug Osdijk. Deze ligt ca. 1400 meter stroomopwaarts van de proeflocatie. De resultaten van deze metingen zijn weergegeven in de grafiek van afbeelding 5.

Afbeelding 5: Gemeten waterstanden in het Taarlosche Diep ter hoogte van brug Osdijk (verbindingsweg Taarlo – De Heest). Met rode pijlen zijn de data van aanleg en inmeten weergegeven.

- De meetperiode betreft een betrekkelijk natte periode waarbij de waterafvoer van verdeelwerk Loon geknepen was. Dit beperkt ook de waterafvoer in het Taarlosche Diep.
