# Beekbodemverhoging Zeegserloopje

VERSLAG VAN OPGEDANE ERVARINGEN TIJDENS HET INBRENGEN VAN  
ZAND EN HOUTIG MATERIAAL

<b>Onderwerp</b>	Verslag uitvoering ervaringen Zeegserloopje
<b>Omslag foto:</b>	Zandsuppletie in uitvoering in het Zeegserloopje
<b>Auteur:</b>	Peter Paul Schollema
<b>Met medewerking van:</b>	Willem Kastelein, Edwin de Gries, Pascal Goldewijk, Harry Jager, Paul Hendriks, Harry Offringa, Wolter Winter, René Verhagen
<b>Organisatie</b>	Waterschap Hunze en Aa's Aquapark5 9641 PJ Veendam Postbus 195 9640 AD Veendam Telefoon: 0598-693800
<b>Status</b>	Definitief
<b>Plaats en datum</b>	Veendam, december 2022
<b>Fotoverantwoording</b>	Peter Paul Schollema & Pascal Goldewijk

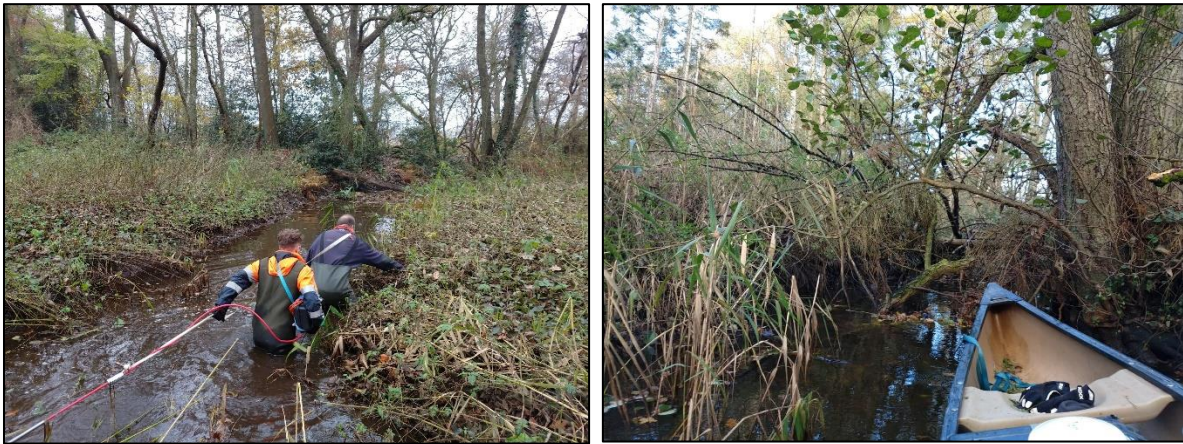
- Bepaling van ruimtelijke sedimentsamenstelling en bodemverloop (Medusa Explorations BV)
- Bepaling van sedimentfracties (MUG/Medusa)

De verzamelde gegevens zijn ingezet om te bepalen welke zandfractie voor de suppletie gebruikt moest worden.

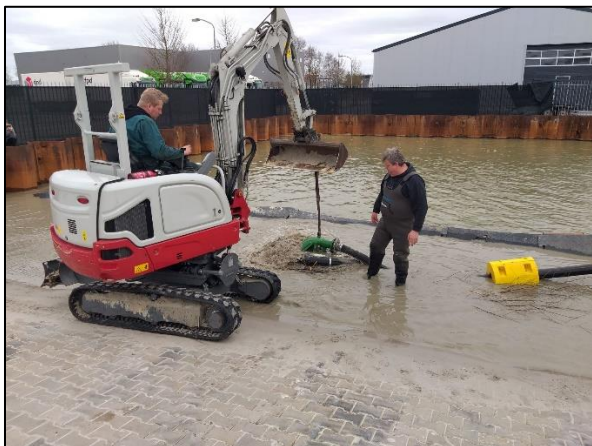
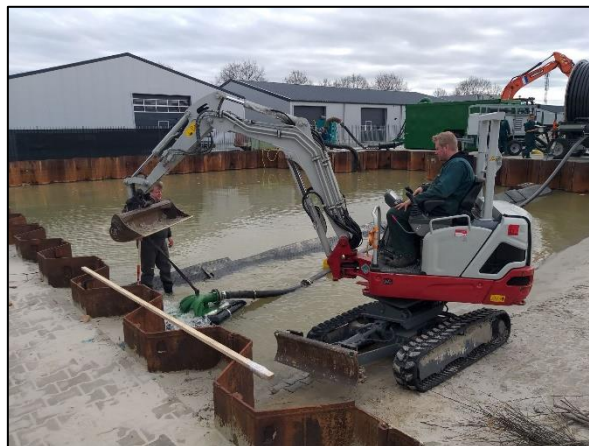
Voor de uitvoering van de werkzaamheden in het Zeegserloopje was het noodzakelijk machines aan te passen en nieuw materieel te ontwikkelen. Hierbij ging het o.a. een speciaal aangepaste beregeningshassel voor het verplaatsen en inbrengen van het zand en een op maat gemaakte sproeikop voor het verspreiden van het zand in de beek. Alle materieel is eerst in de praktijk getest op de werkplaats van knoop Baggerwerken in Tynaarlo voordat inzet in het Drentsche Aa gebied plaats mocht vinden.

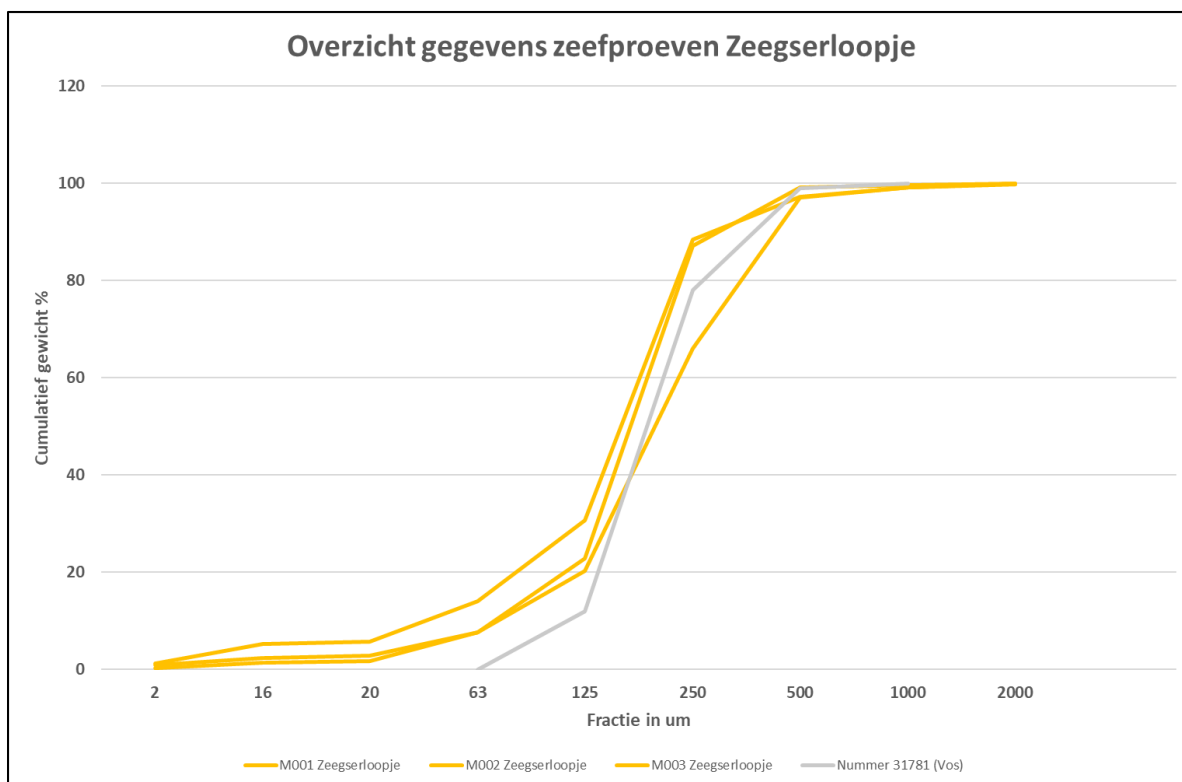
Bij aanvang van het project is de voorkeur uitgesproken om te kijken naar de mogelijkheden om werk met werk te maken en bijvoorbeeld gebiedseigen suppletie materiaal te winnen uit herstelprojecten voor slenken of afplag projecten. De uitgevoerde metingen lieten echter zien dat de beoogde locaties te hoge PFAS waarden kennen, om toe te passen in een beek die drinkwaterbron is. Daarnaast was er ook in veel gevallen sprake van te hoge organische stof of nutriënt waarden en/of afwijkende korrelgroottes van het sediment.

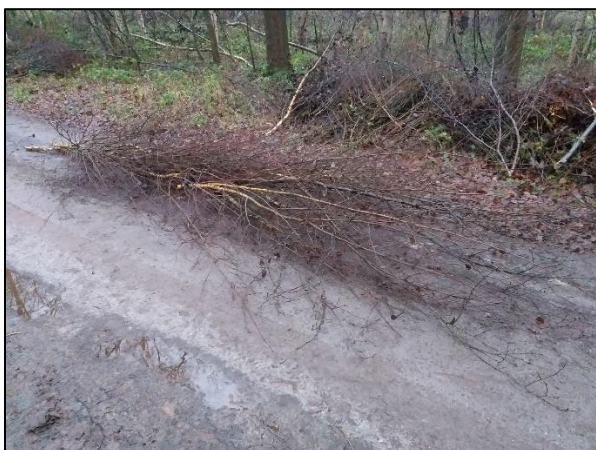
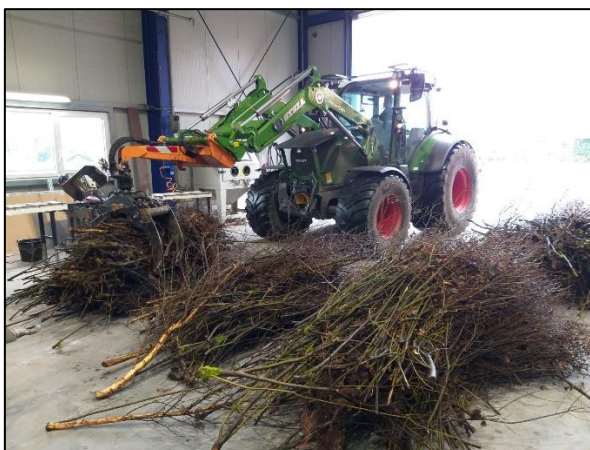
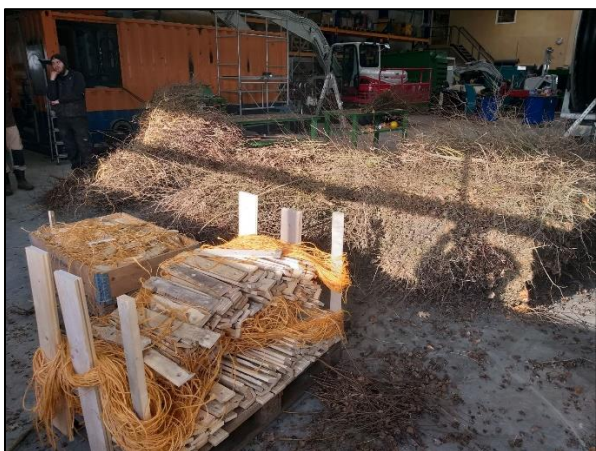
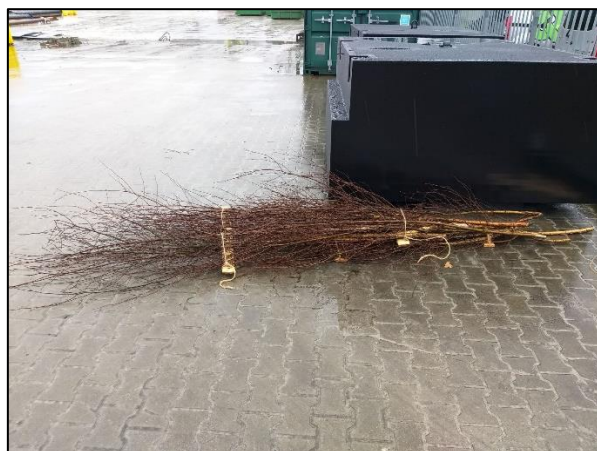
Er is gebruik gemaakt van kleine houtpakketten. Deze zijn gefabriceerd van lokaal snoeimateriaal dat is aangeleverd door Staatsbosbeheer. De pakketten zijn samengesteld uit twee zachthouten plankjes, afbreekbaar touw en snoeihout. Deze zijn in elkaar gezet op de werkplaats van Knoop Baggerwerken te Tynaarlo.

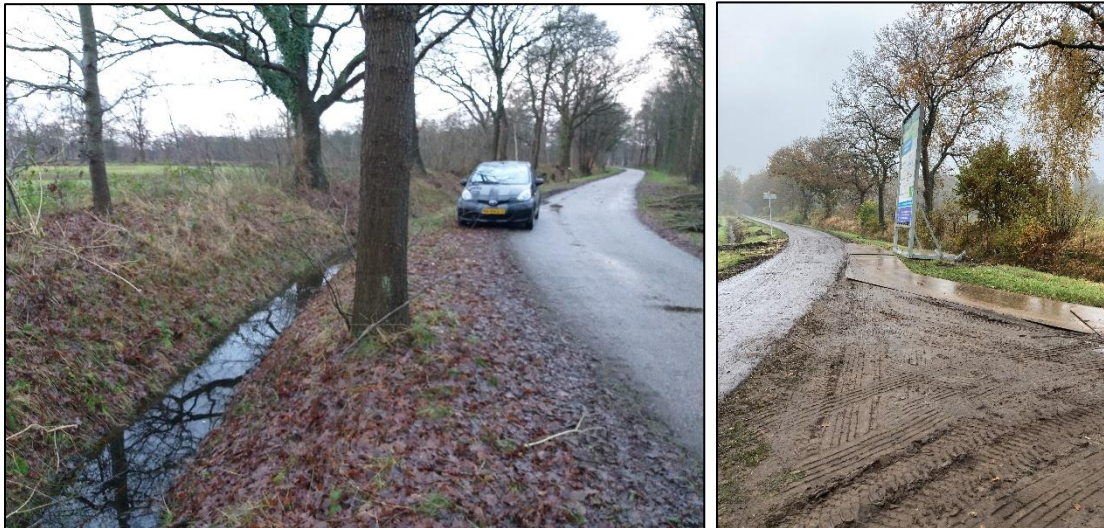
Voor het transporteren van zand vanaf de zandwinning is gebruik gemaakt van 8x8 vrachtwagens. De zandwagens hadden via een asfaltweg toegang tot het tijdelijk zanddepot. De route is als voorkeurstracé geselecteerd omdat deze niet door dorpen of direct langs huizen leidt.

Voorafgaand aan de werkzaamheden is de verbinding tussen de asfaltweg en het zanddepot voorzien van rijplaten om schade aan de ondergrond op dit draaipunt te voorkomen.

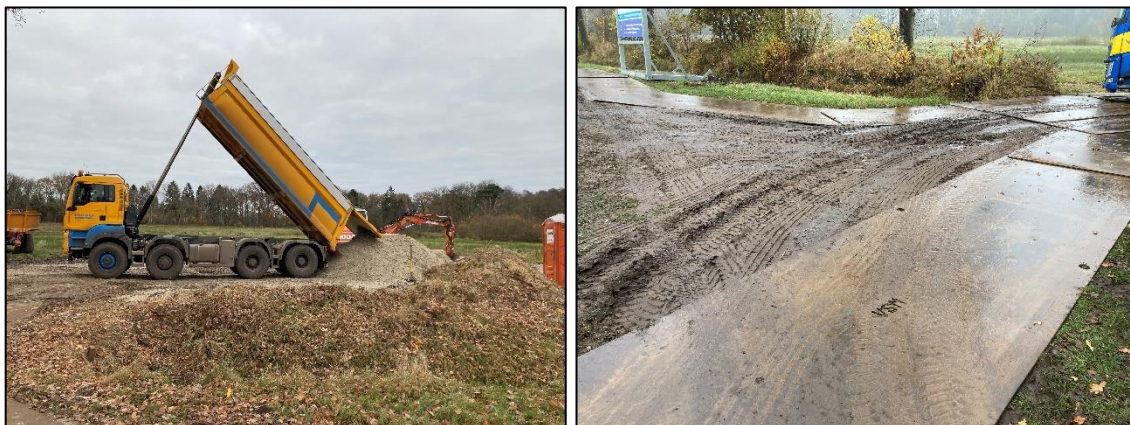
Naast de primaire aanvoerroute (asfaltweg) is op een Staatsbosbeheer opslaglocatie van maaisel een tijdelijke opslaglocatie voor zand gerealiseerd. Om de ondergrond te beschermen zijn delen van de opslaglocatie voorzien van rijplaten. Het betrof hier m.n. de aansluiting naar de openbare weg waar de vrachtwagens een scherpe bocht moeten maken. Deze constructie heeft goed gefunctioneerd.

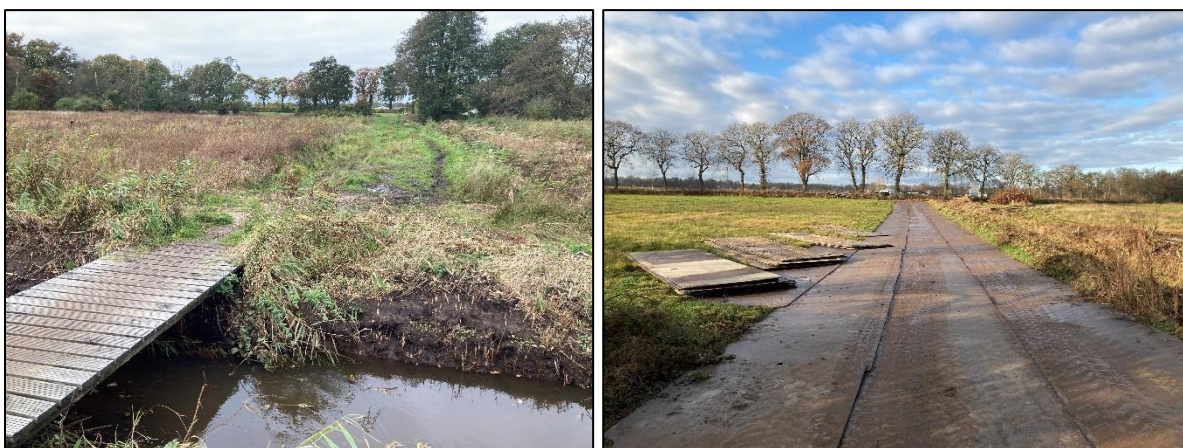
De zandbaan in het beekdal is opgebouwd uit 3 lagen; geotextiel op de bodem ter bescherming van de aanwezige vegetatie, een zandlaag en daarbovenop de rijplaten. Deze aanvoerroute is gebruikt om het materieel naar de opstelplek te transporteren + de aanvoer van zand m.b.v. een rupsdumper. De locaties zijn mede door de begeleidende ecooloog bepaald om geen hoogwaardige kwetsbare vegetaties te beschadigen. Hierbij is de keuze gemaakt de route van een bestaand onderhoudspad/wandelpad te volgen en deze tijdelijk met 2 meter te verbreden.

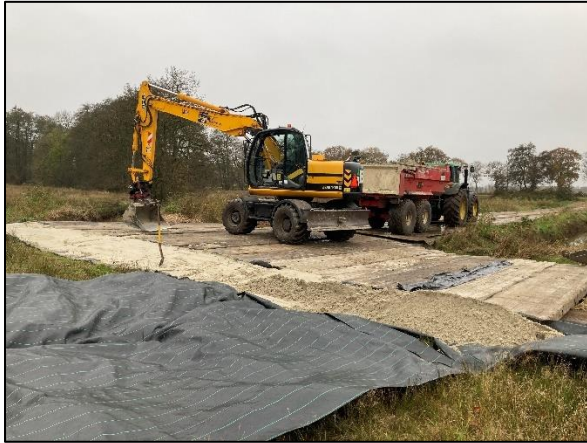
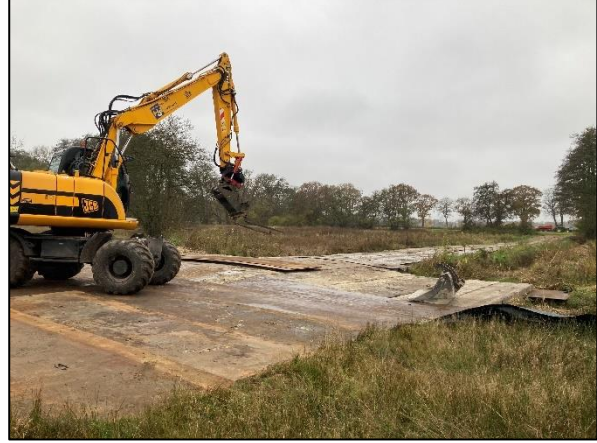
De opstellocatie naast de beek heeft in hoofdlijnen dezelfde opbouw als de zandbanen; een onderlaag van geotextiel, een zandlaag en een toplaag van rijplaten. Naast de opstelplekken is een tijdelijke overkluizing van de beek gerealiseerd d.m.v. draglineschotten. Hier werd gedurende de uitvoering de haspel op geplaatst waarvan het leidingwerk in de beek werd gebracht. De locatie is mede door de begeleidende ecooog bepaald om geen hoogwaardige kwetsbare vegetaties te beschadigen.

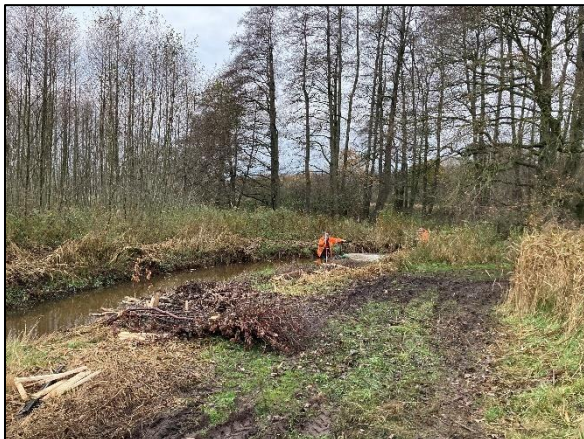
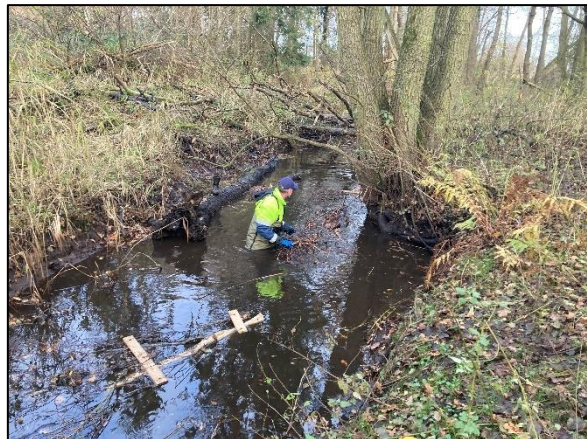
De vooraf gefabriceerde houtbossen zijn achter de boomwallen naast de zandopslag neergelegd en ter plaatse op de gewenste locaties neergelegd m.b.v. een quad met aanhanger. Op locaties waar de quad niet kon/mocht rijden is het hout handmatig langs de beek neergelegd. In het benedenstrooms gelegen bostraject zijn de takkenbossen hierbij handmatig door de beek verplaatst.

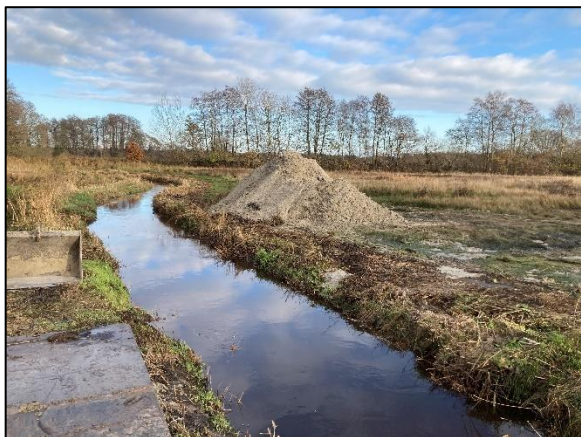
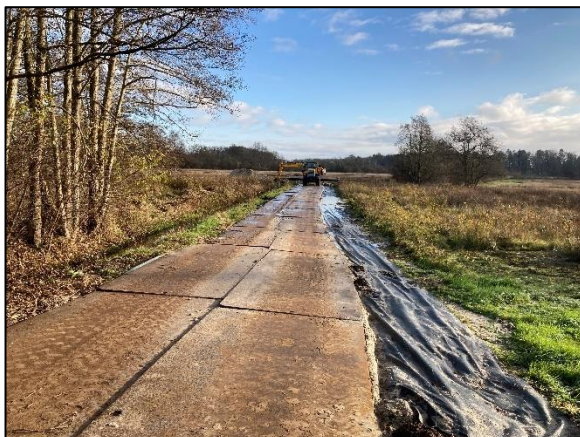
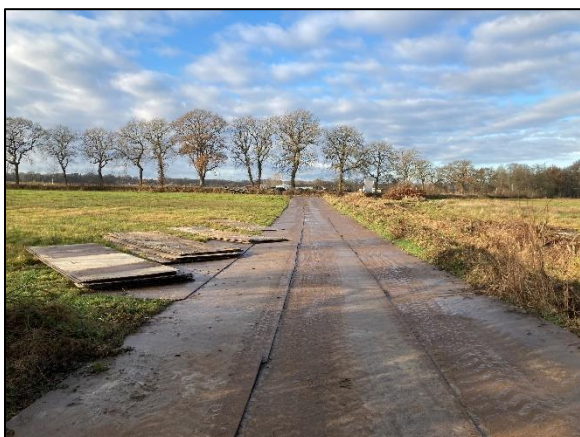
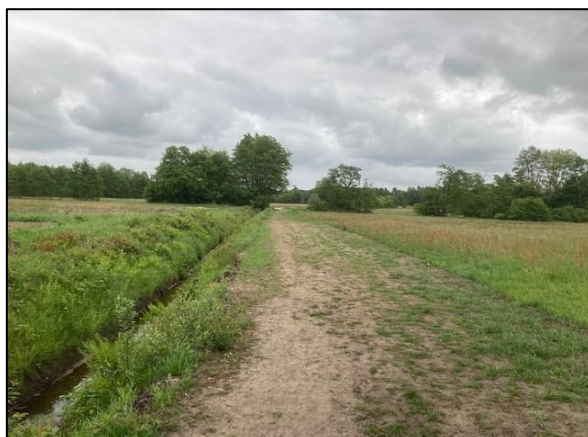
Na afronding van de werkzaamheden zijn de rijbaan en opstelplek weer laag voor laag opgeruimd. Door het gebruik van geotextiel blijft er maar een beperkte hoeveelheid zand achter. De verwijdering blijkt een precieze en tijdrovende klus waar gedurende het project veel tijd aan is besteed. Het zand is grotendeels achtergelaten in het werkgebied om op een later tijdstip hier het bestaande wandelpad mee te verhogen. Door de natte terreinomstandigheden ten tijde van de afronding van de zandsuppletie heeft de afwerking op een later tijdstip plaatsgevonden.

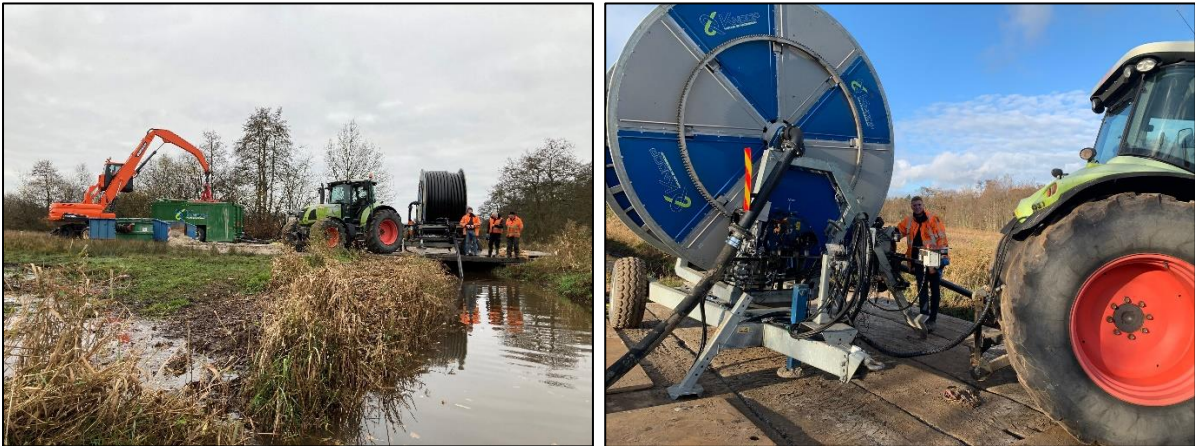
In het Zeegserloopje is op een locatie een opstellocaties gerealiseerd voor de suppletie installatie. Deze bestaat uit meerdere pompen, een mengbak voor het aanmaken van het suppletie mengsel van zand en water, een speciaal ontwikkelde beregeningshaspel voor het transporteren van het suppletie mengsel, een kraan en een opslagbak.

Schematische weergave opstelling zandsuppletie

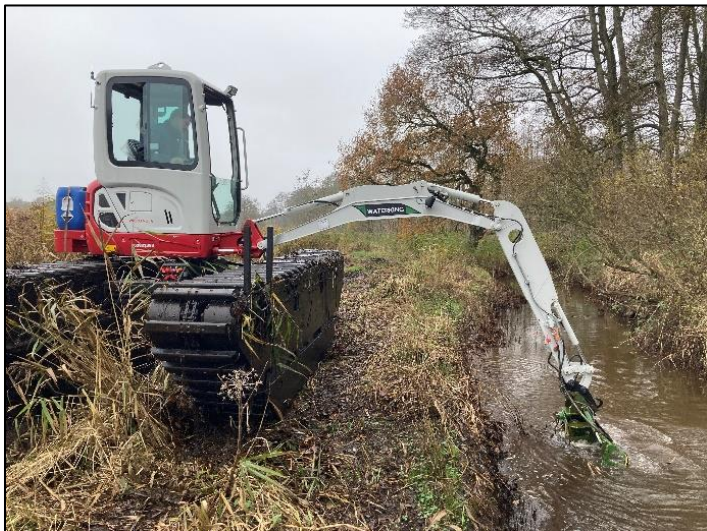
Bij het uitvoeren is alleen gebruik gemaakt van een WK 55 kraan. Deze is ingezet voor het voor het bedienen van de hydraulische lier waarmee de suppletieslang door het terrein verplaatst werd. Daarnaast is de WK 55 ingezet voor enkele kleine klusjes op het werkterrein, zoals het opschonen van een met riet dichtgegroeid beektraject.

Omdat de WK 55 vrijwel alleen vanaf drogere locaties heeft gewerkt zijn er met deze kraan weinig problemen met insporing geweest.

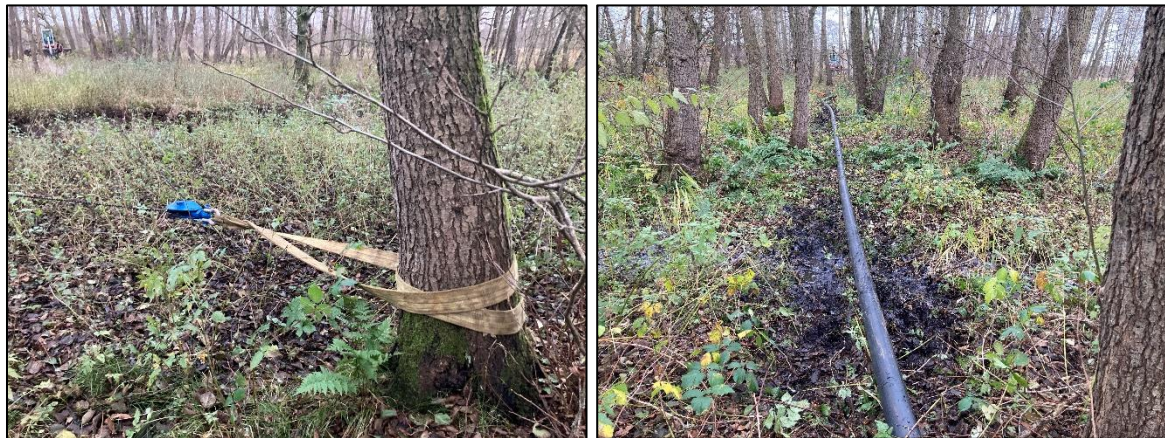
Voor het uitrollen van de haspel is, naast het afwikkelmechanisme van de haspel zelf, vooral gebruik gemaakt van de lier aan de WK 55. De haspel werd bij voorkeur leeg uitgerold i.v.m. het grote gewicht van een gevulde buis.

Aanvankelijk was het idee om de buis over de volledige lengte in de beek te leggen. Dit bleek op trajecten met veel scherpe bochten niet mogelijk. De buis levert in dergelijke situaties zodanig veel weerstand dat de trekkracht van de lier + het actief uitrollen van de haspel onvoldoende kracht leveren en de buis alleen met inzet van kranen uitgerold kan worden. Dit is ongewenst i.v.m. het optreden van terreinschade aan de oevers en/of de binnenbochten van de beekloop. Om dit op te lossen is de keuze gemaakt om op een aantal locaties over land te gaan met de buis. Deze acties zijn altijd onder ecologische begeleiding uitgevoerd en hebben niet tot noemenswaardige schade geleid.

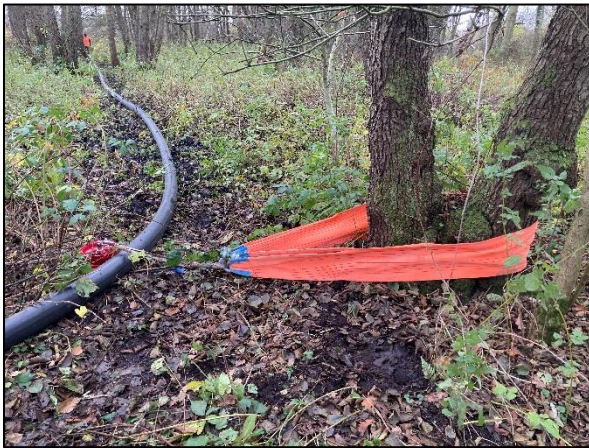
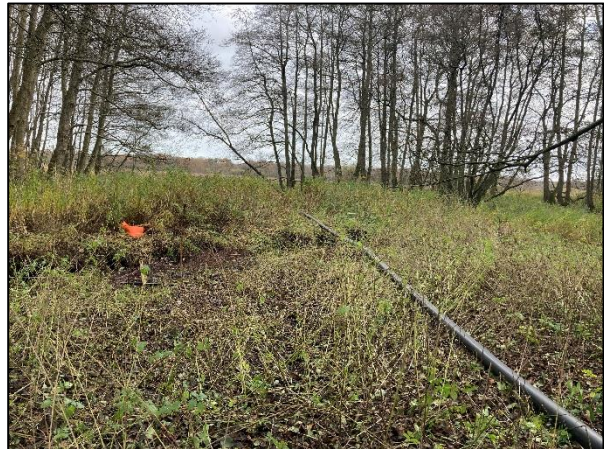
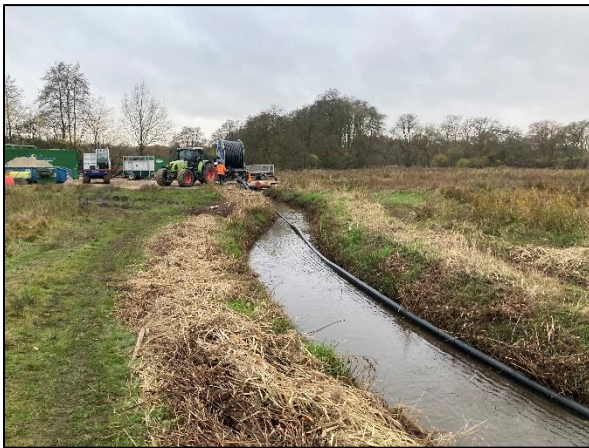
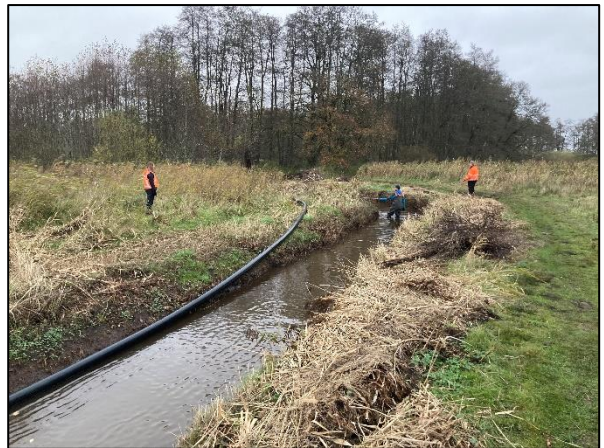
- Bevestiging van katrollen aan bomen die met boombanden werden vastgezet.
- Plaatsing van een grote geleidingsrol aan palen of boombanden.
- Toepassen van takkenbossen rondom grotere bomen (aan de binnenbochtzijde) om beschadiging door insnijding te voorkomen.

De combinatie van deze drie technieken heeft geleid tot een goede en vrijwel schadevrije geleiding van de suppletiebuis.

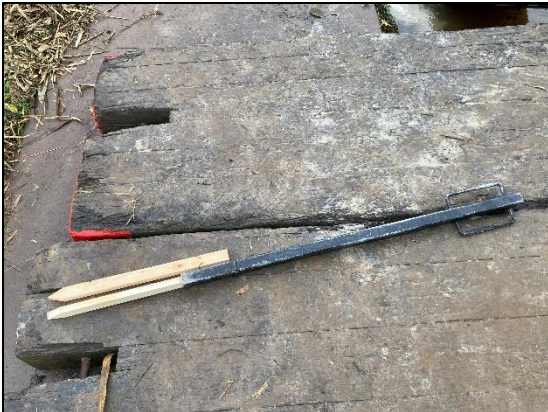
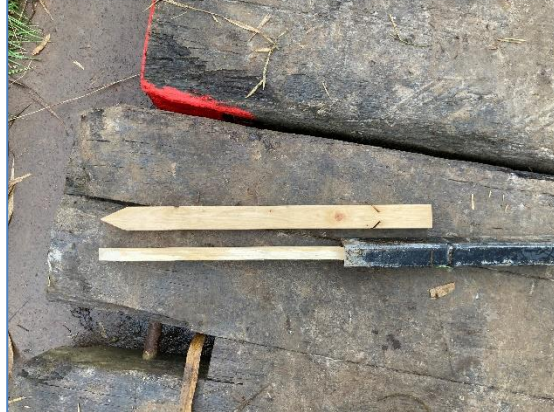
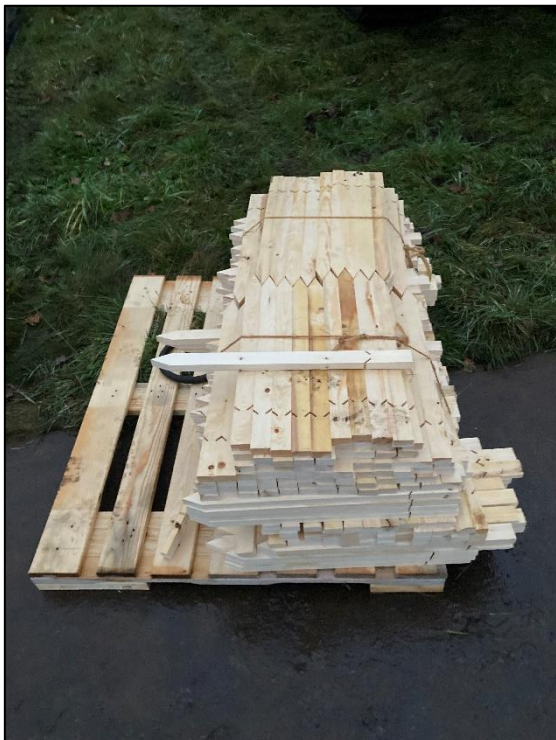
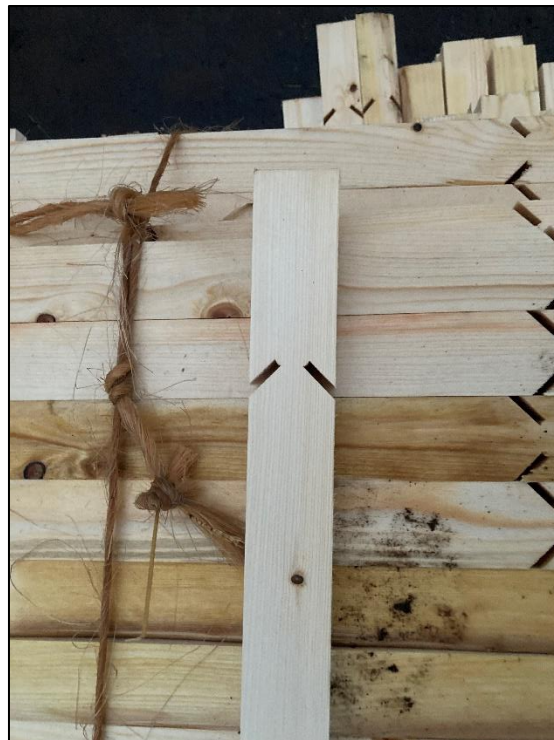
In de beektrajecten is gebruik gemaakt van een tweetal soorten houtmateriaal; de vooraf samengestelde houtpakketten van fijn houtmateriaal om het zand vast te houden en daarnaast grover hout t.b.v. de substraatfunctie voor vissen en macrofauna. De pakketten van fijn houtmateriaal worden op de bodem aangebracht m.b.v. pikketten vlak voordat de suppletiekop op de locatie aankomt. Door op de houtpakketten te gaan staan komen deze goed op de bodem te liggen en kan het zand er overheen gesuppleerd worden. Als de fijn houtpakketten goed vast liggen wordt het grovere hout aangebracht. Dit wordt deels vastgestoken in het fijnhout en vervolgens deels afgedekt met zand.

- Conform advies vanuit het eerder uitgevoerde Anlooerdiep project zijn de piketten vooraf voorzien van inkepingen voor het bevestigen van de touwen. Deze bleken echter 5 cm te dicht bij de kop van de paaltjes te zitten waardoor bij gebruik van de palenram de touwen beschadigd raakten en afbraken. Ook het dubbel inkepen van de paaltjes zorgt voor een zwak punt in het paaltje wat eenvoudig afbreekt. Voor een vervolgproject moet de enkelvoudige inkeping qua hoogte aangepast worden op de lengte van de palenram (zie foto's).

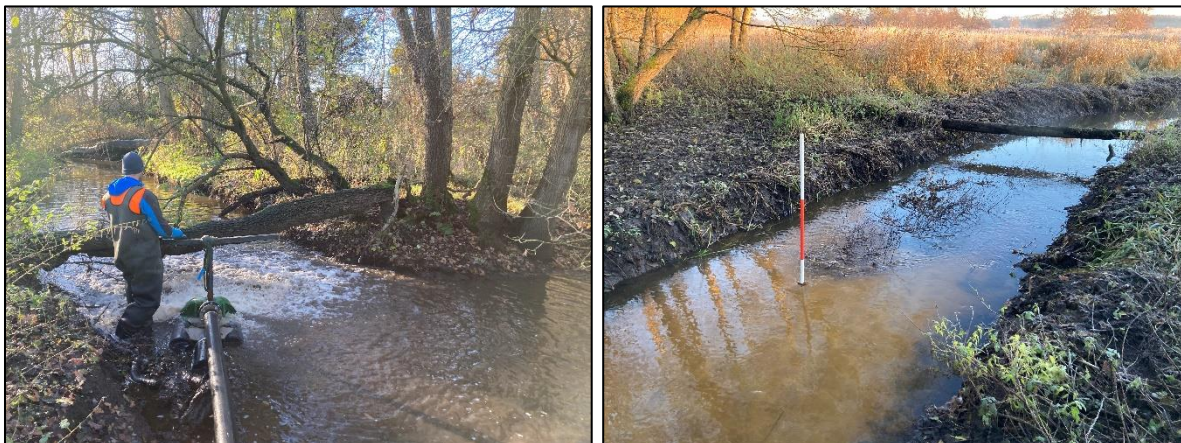
Bij het suppleren van het zand in de beek speelt de werkploeg bij de suppletiekop een belangrijke rol. Deze bestaat uit 2 of 3 handwerkers en een ecooloog. Het inpompen van het zand heeft goed gefunctioneerd en vertoonde maar weinig storingen of kinderziektes.

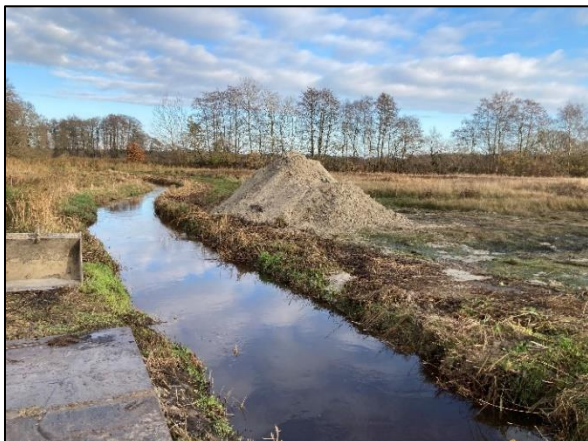
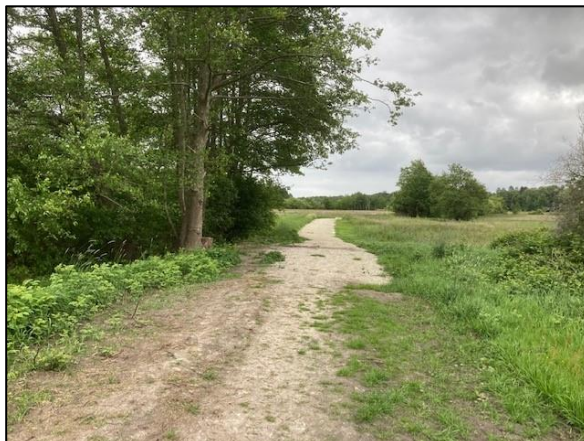
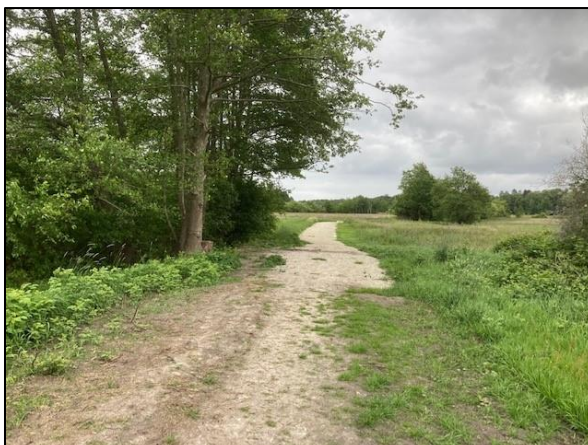
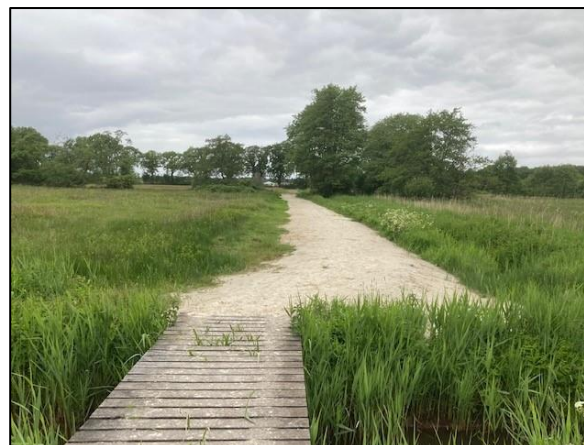
Naast het suppleren en inbrengen van hout waren er ook diverse andere werkzaamheden gepland zoals snoeiwerkzaamheden en het verhogen van een zandpad. Door het grotendeels handmatig uitvoeren van de suppletie bleek dat er maar beperkt snoeiwerkzaamheden noodzakelijk nodig waren om ruimte te maken voor de kranen. Dit is een zeer positief voor de ecologische en landschappelijke waarden van de beek.

De verhoging van het zandpad heeft tweezijdig plaatsgevonden. Hiervoor is het zand gebruikt dat vrijkwam van de tijdelijke aanvoerroute met rijplaten naar de beek.

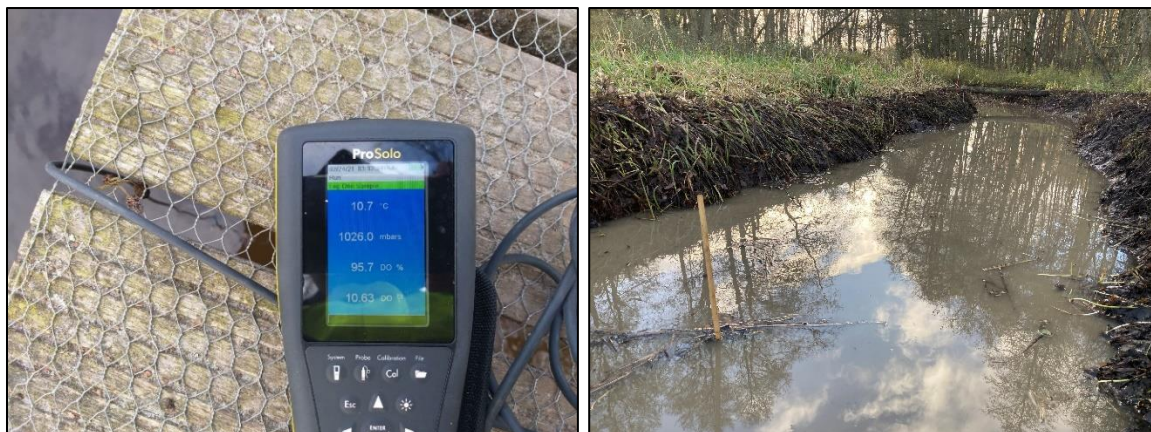
Tijdens de voorbereiding is er uitgebreid gesproken over de effecten op de waterkwaliteit gedurende de uitvoering. Zuurstofgehalten en troebelheid waren hierbij belangrijke aandachtspunten. Door het toepassen van gewassen zand met weinig leem en organische stof (kan zuurstofvraag verhogen) zijn de risico's op ongewenste effecten zoveel mogelijk ingeperkt. Daarnaast zijn gedurende de uitvoering van de werkzaamheden regelmatig metingen uitgevoerd. Voor de zuurstofgehalten in het beekwater gebeurde dat op twee manieren; een ProSolo handmeter om ter plaatse steekproefsgewijs te meten en het plaatsen van een HOBO continue zuurstofmeter die aan een paaltje in het benedenstroomse deel van het werktraject is geplaatst.

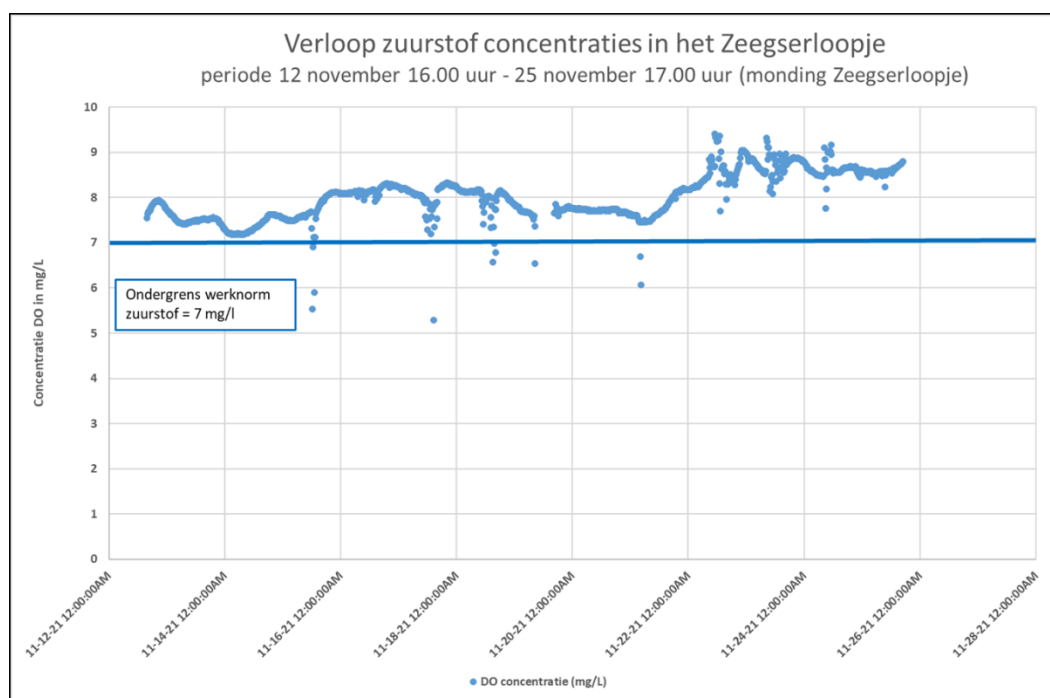
Het algemene beeld is dat de zuurstofgehalten gedurende de uitgevoerde werkzaamheden over het algemeen boven de ondergrens van 7 mg/l zuurstof, zoals opgenomen in het ecologisch werkprotocol, zijn gebleven. Wel werden er gedurende de werkzaamheden kortstondige dalingen in zuurstofgehalten waargenomen. Deze vonden met name plaats tijdens het inbrengen van de houtpakketten (omwoeling van de reeds aanwezige sliblaag op de bodem) en niet zozeer tijdens het suppleren van het zand. Dit is mede te danken aan het feit dat er gewerkt is met schoon zand bij lage watertemperaturen en voldoende wateraanvoer. Bij een lage waterafvoer, hoge werktemperaturen of ongewassen zand kan dit beeld natuurlijk anders worden en blijft goede controle van zuurstofgehalten bij opvolgende projecten ook altijd van belang.

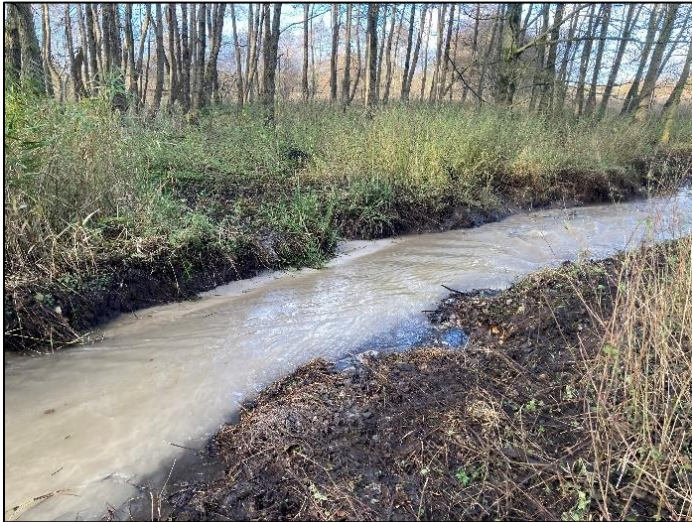
Vertroebeling van het water was een tweede aandachtspunt. Dit werd m.n. veroorzaakt door restfracties lemig materiaal in het aangevoerde zand + opgewoeld slib van de beek zelf gedurende de werkzaamheden.

Uitgevoerde controles hebben laten zien dat de vertroebelende effecten slechts kortdurend optreden. Door de betrekkelijk hoge stroomsnelheid van het Zeegserloopje (10-25 cm sec tijdens de werkzaamheden) wordt het volume beekwater in het werkgebied snel verversd. Na uitstroom in het Westerdiep vindt er een zodanig grote verdunning plaats dat er geen merkbaar effect van vertroebeling meer is.
