# M.E.R.-BEOORDELING

**Kadeversterking Borgsloot  
Waterschap Hunze en Aa's**

15 mei 2023

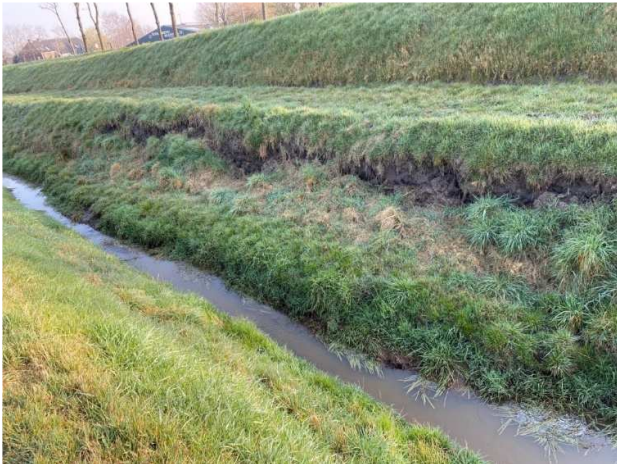
*Figuur 1 Verzakking in de buurt van gemaal Borg*

De toetsing uit 2021 en de verzakking t.g.v. hoogwater in 2022 zijn de aanleiding geweest om een project op te starten. Daarnaast is het buiten bedrijf stellen van een leiding van de Gasunie een extra aanleiding om het project nu op te starten. Het exacte plangebied, de doelen van het project en het juridisch kader waar binnen het project plaats vindt worden hieronder verder besproken.
